# MAKYOL SANTRAL TEKNİK RAPOR

M PLUS GRUP  
Yönetimden Fazlası

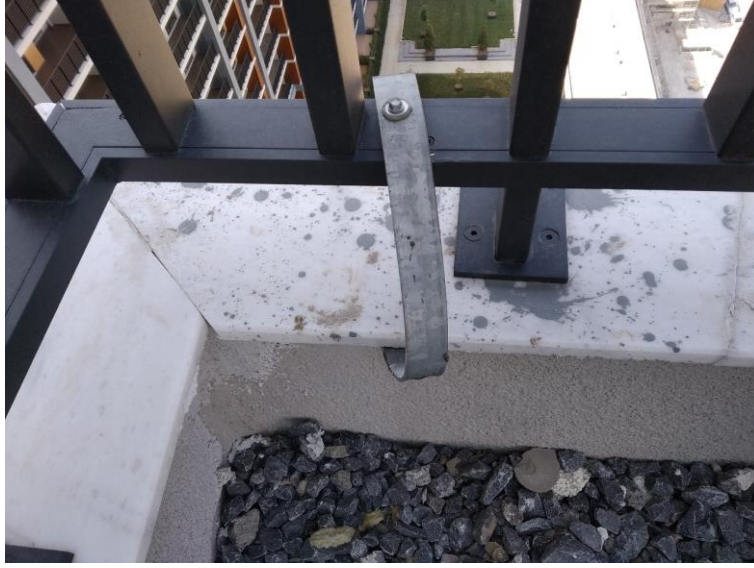
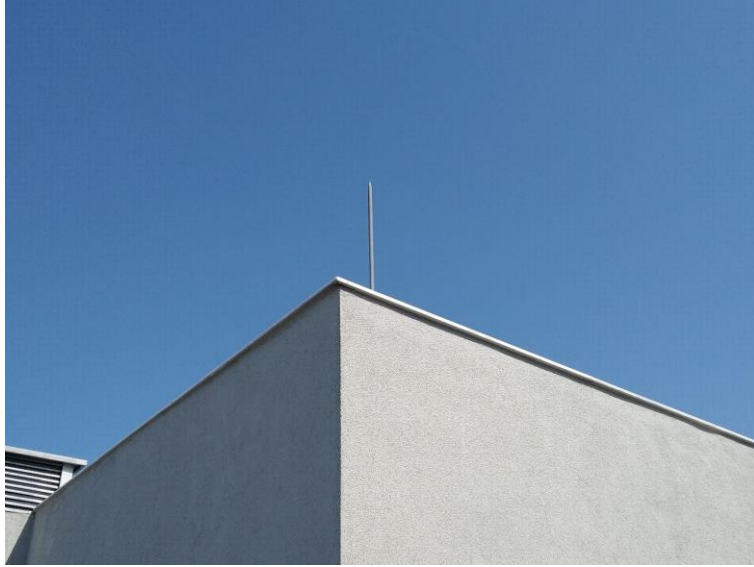
1.1. Topraklama ve paratoner noktalarına adresleme yapılmamıştır.

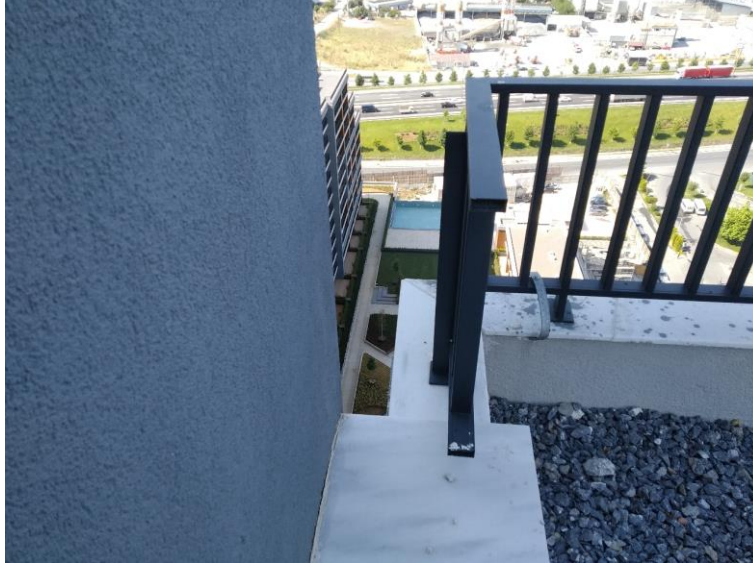
1.2. Çatı korkuluğu imalatı tamamlanmamış olup tehlike arz etmektedir.

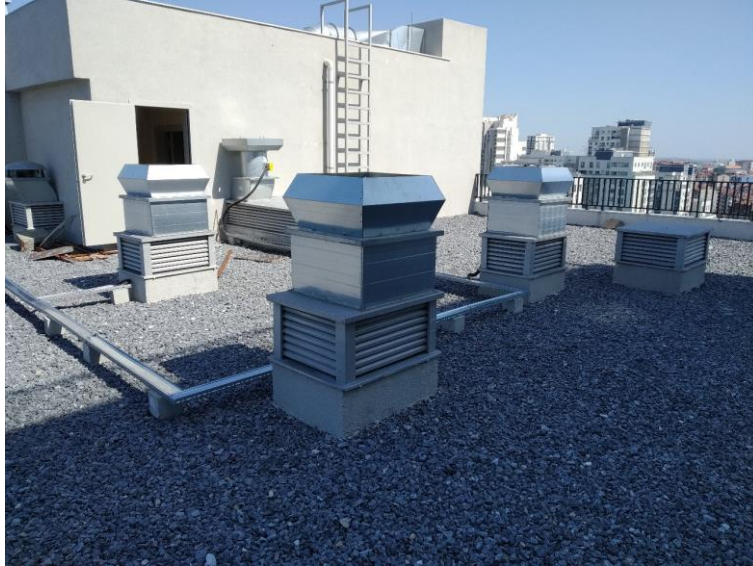
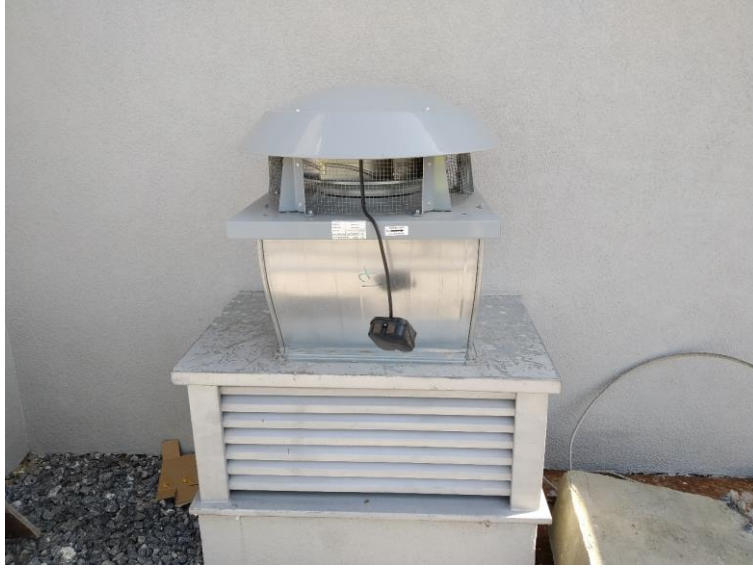
1.3. Havalandırma sistemi elektrik bağlantıları yapılmamış olup sistem devreye alınmamıştır. Gerekli çalışma kontrolleri yapılmamıştır.

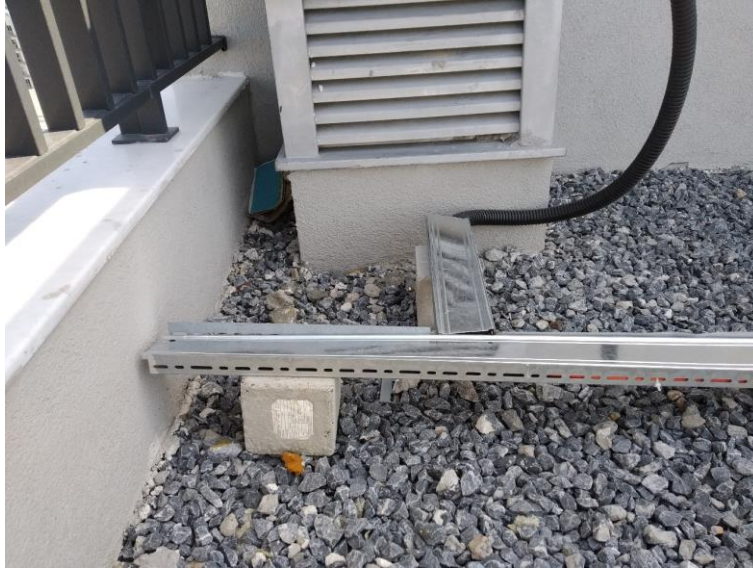
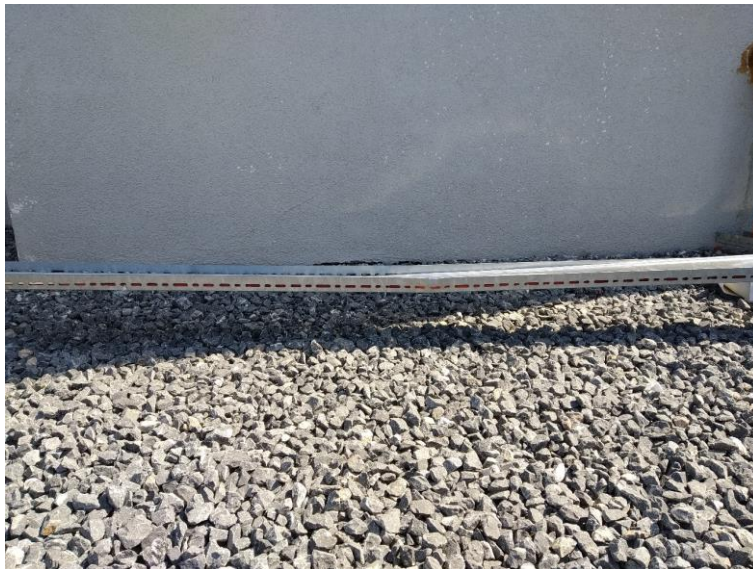
- 1.4. Kablo kanalı montajında yamukluklar mevcuttur ve kapaklar tam olarak kapatılmamıştır.

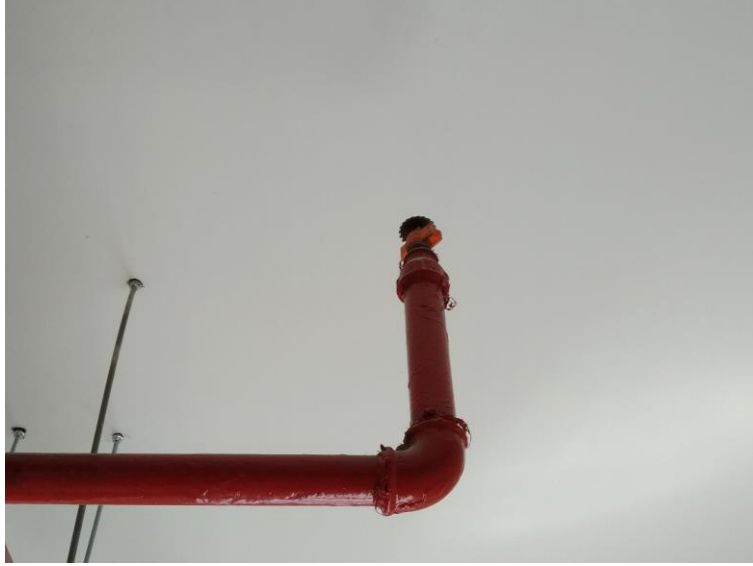
1.5. Yangın söndürme sistemi sprink rozetleri çıkartılmıştır.

12 - Yangın söndürme ekipmanları her zaman kullanıma hazır bulundurulur, bu ekipmanların mevzuatın öngördüğü periyotlarda bakımı ve kontrolü yapılır. Yangın söndürme ekipmanları kolay kullanılabilir nitelikte olur, görünür ve kolay erişilir yerlere konulur ve bu ekipmanların önlerinde engel bulundurulmaz.

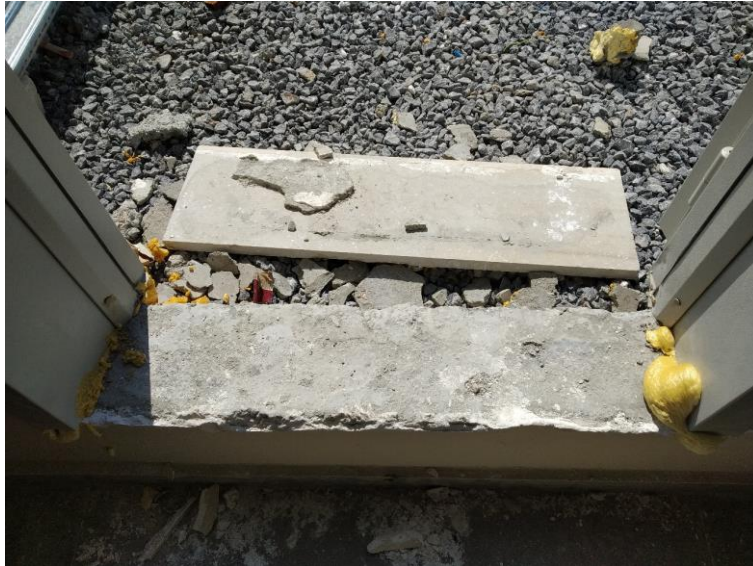
1.6. Çatı kapısı eşik mermeri yerinde değildir.

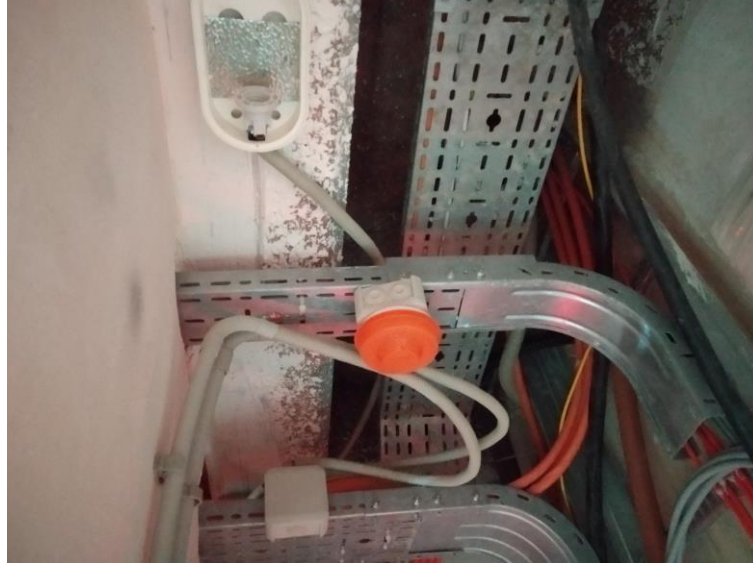
1.7. Yangın dedektörlerinin muhafazaları çıkarılmamıştır.

**MADDE 75-** (1) Yangın algılama ve uyarı sisteminin, el ile, otomatik olarak veya bir söndürme sisteminden aldığı uyarılardan biri veya birkaçı ile devreye girmesi gerekir.

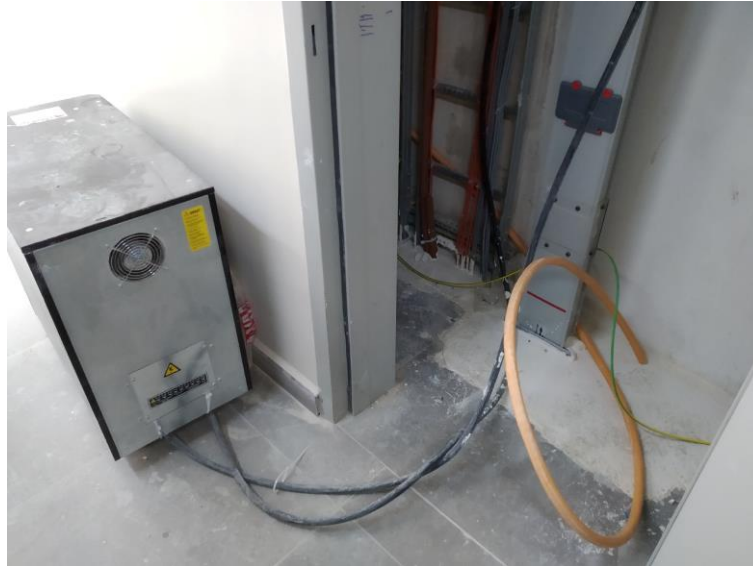
1.8. Şantiye geçici elektrik hattı ile beslenmektedir.

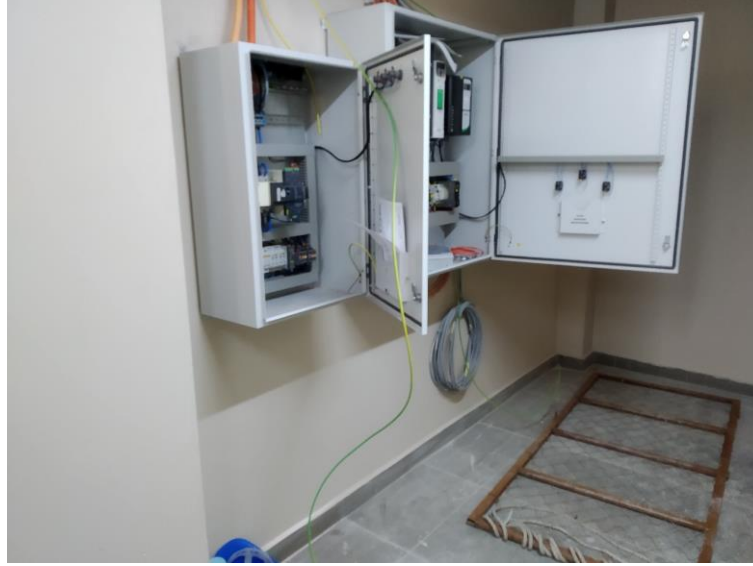
1.9. Elektrik panolarının önünde kauçuk paspas bulunmamaktadır.

Toprak ile potansiyel farkı 42 volttan fazla olan alternatif gerilimli Elektrik tabloları, özel yerlerde bulundurulacak ve bu yerlerin tabanı akım geçirmeyen malzemeden yapılmış veya bu cins malzeme (İZOLE HALI) ile kaplanmış olacaktır.

Atölye, tesis içinde veya işçilerin erişebileceği yerlerde bulunan dağıtım tabloları, panoları ile kontrol tertibatı ve benzeri tesisat, kilitli dolap içine konulacak, bunların tabanı elektrik akımı geçirmeyen (İZOLE HALI ) malzeme ile kaplanacaktır.

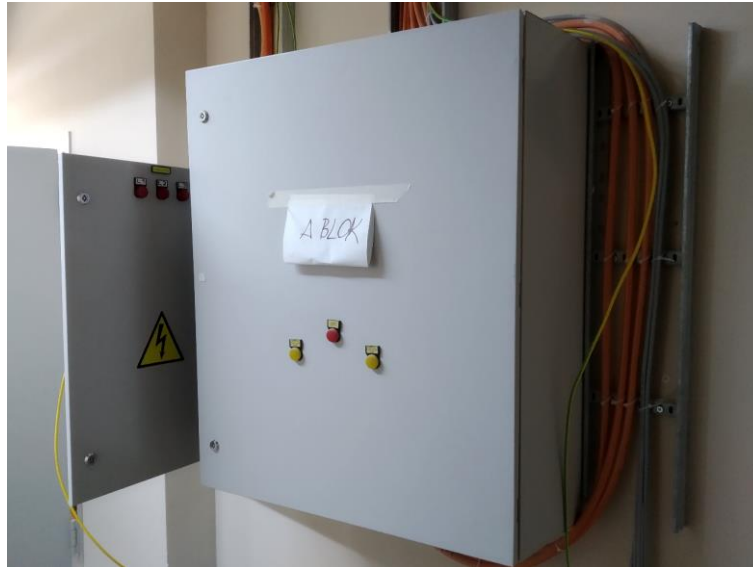
1.10. Muhtelif elektrik panolarının önünde uyarı etiketleri bulunmamaktadır.

g-Bu Yönetmelikte istenilen uyarma levhaları, uyarma yazıları, etiketler vb. tesislere kolayca okunulabilecek biçimde yerleştirilmelidir.

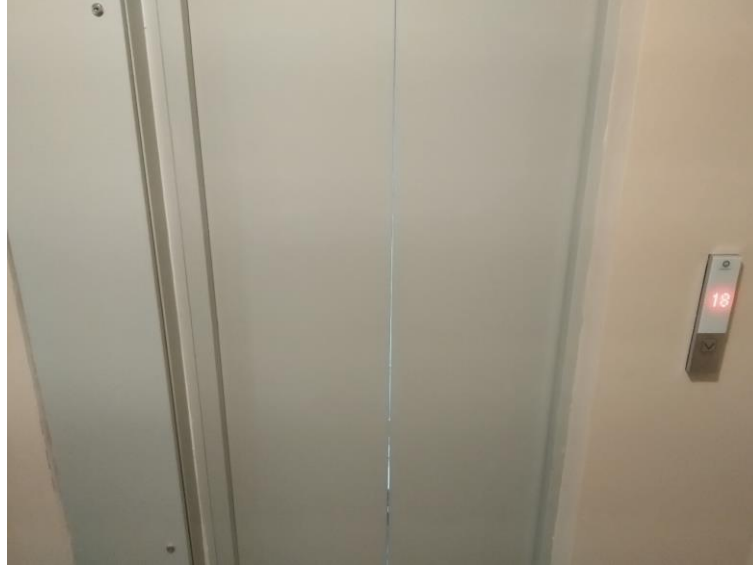
2.1. Yük asansörü kapı boşluk ayarlaması yapılmamıştır.

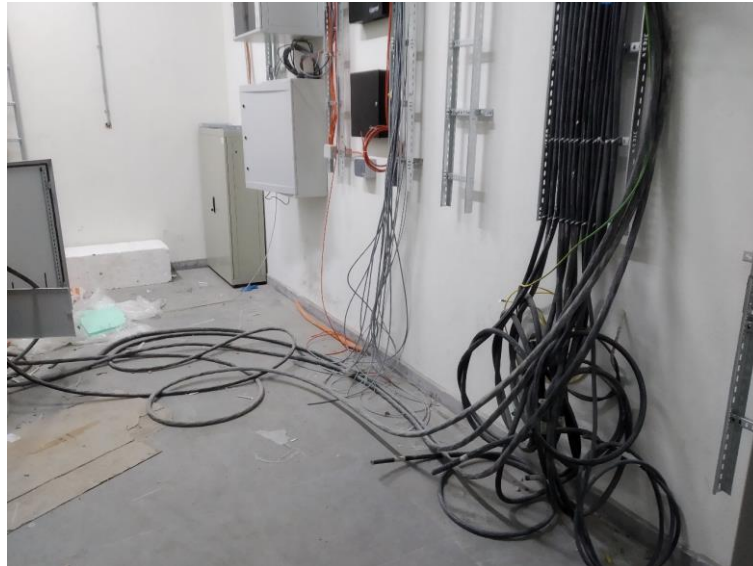
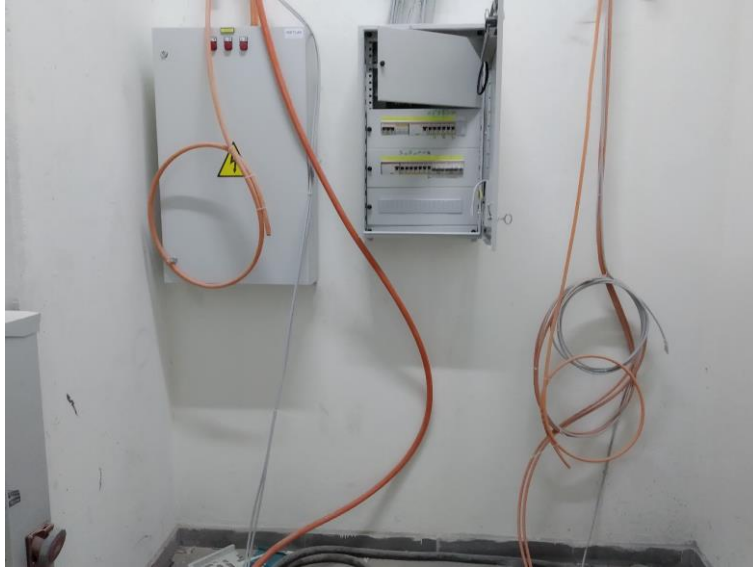
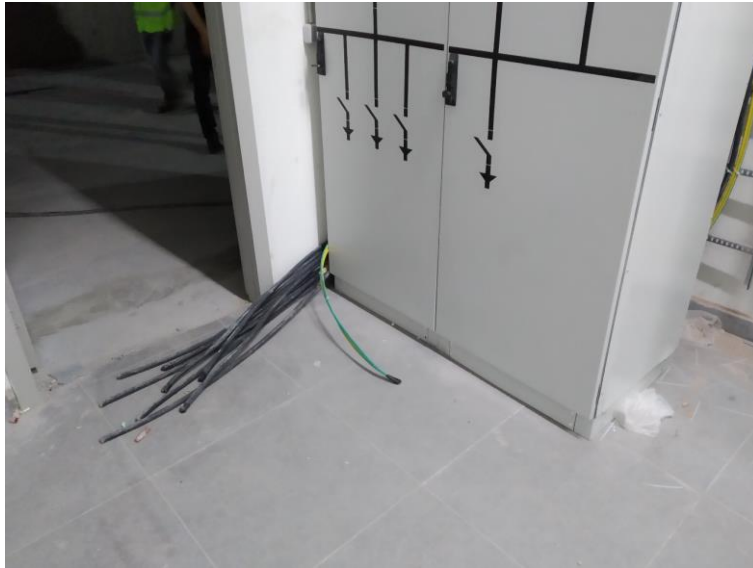
2.2. Blok elektrik odaları natamamdır, imalat süreci devam etmektedir.

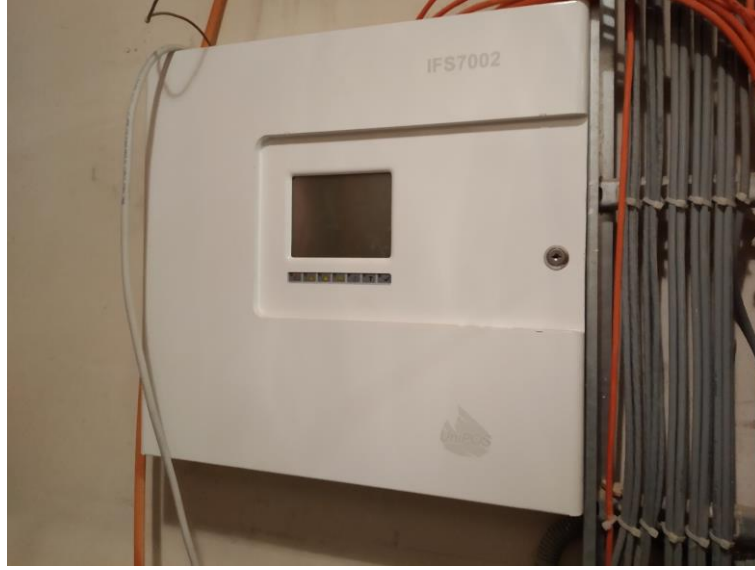
- 2.3. Yangın ihbar sistemi yazılımı, şifresi ve senaryosu imalatçı firmadan temin edilecektir.
- 2.4. Yangın ihbar sistemi devrede değildir.

**MADDE 75-** (1) Yangın algılama ve uyarı sisteminin, el ile, otomatik olarak veya bir söndürme sisteminden aldığı uyarılardan biri veya birkaçı ile devreye girmesi gerekir.

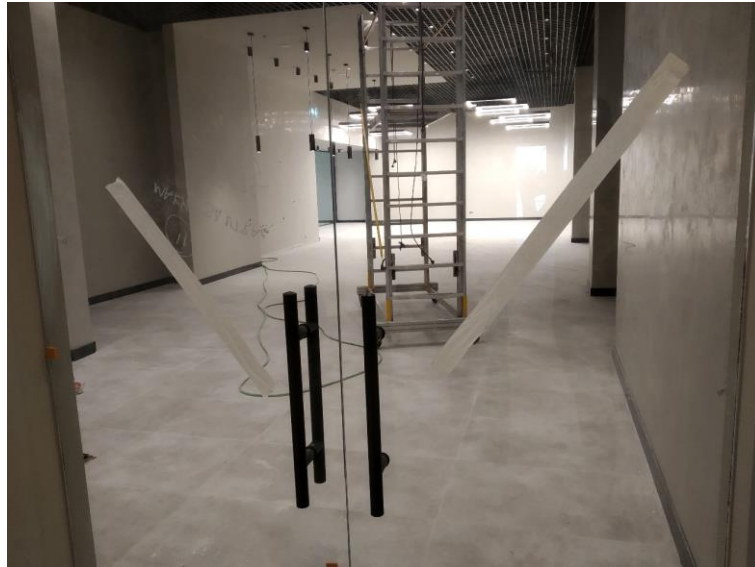
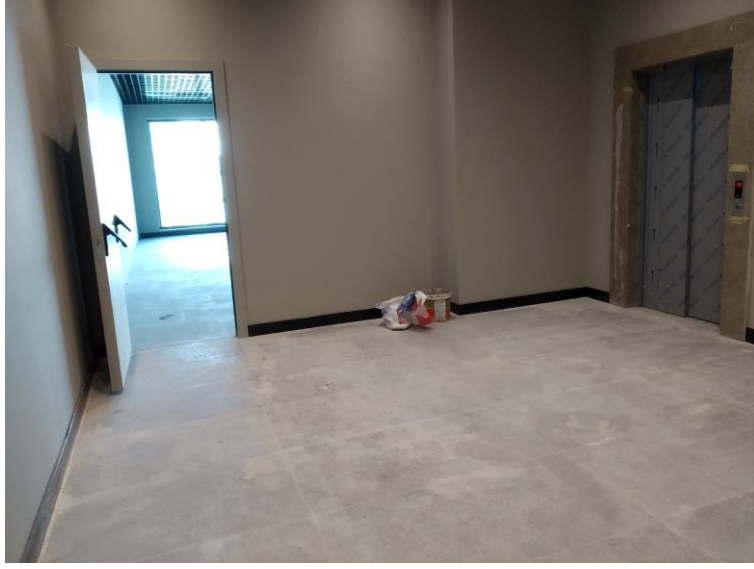
- 2.5. Sosyal tesis imalat süreci devam etmektedir.

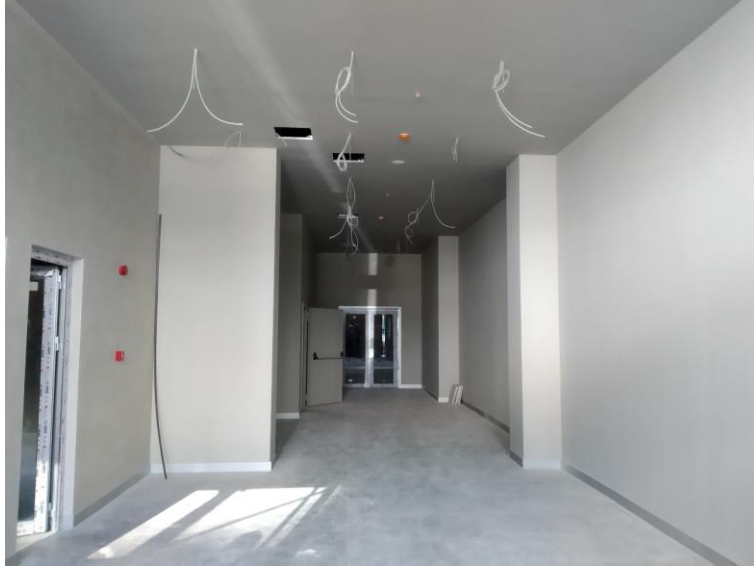
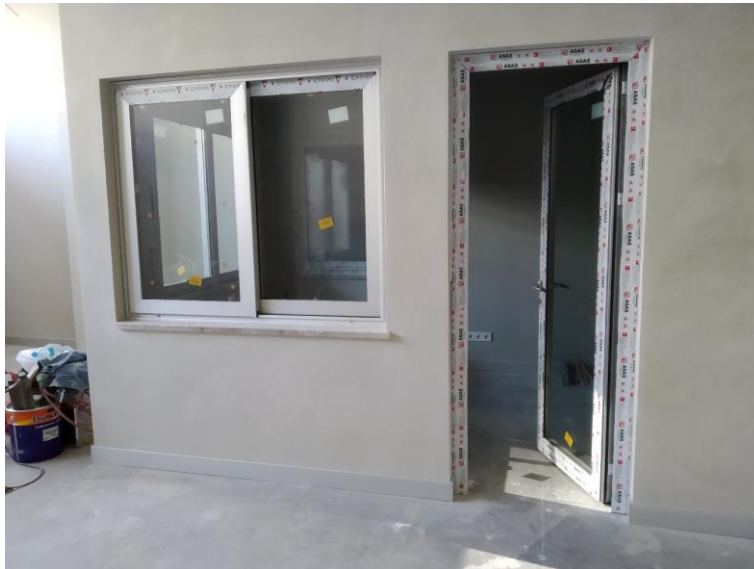
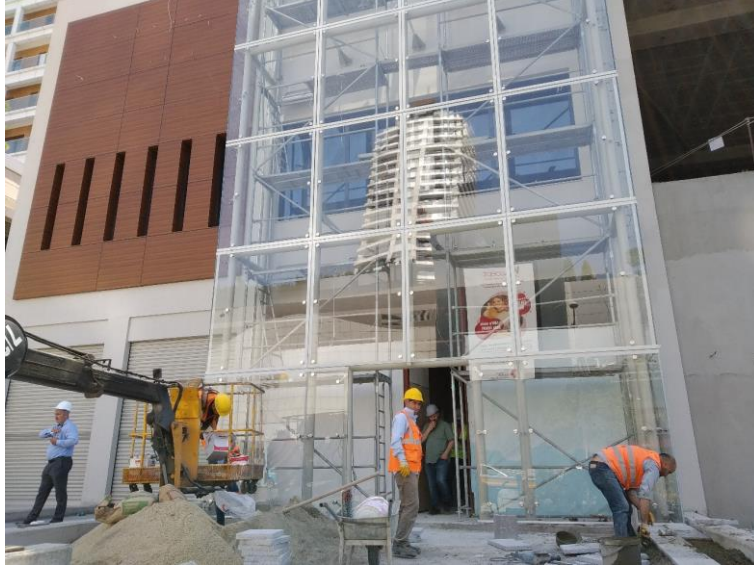
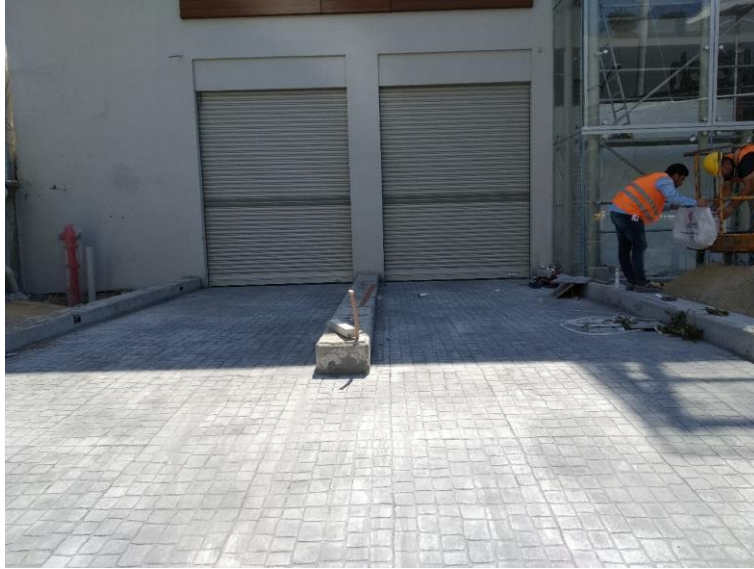
2.6. Site girişı, CCTV odası imalat süreci devam etmektedir.

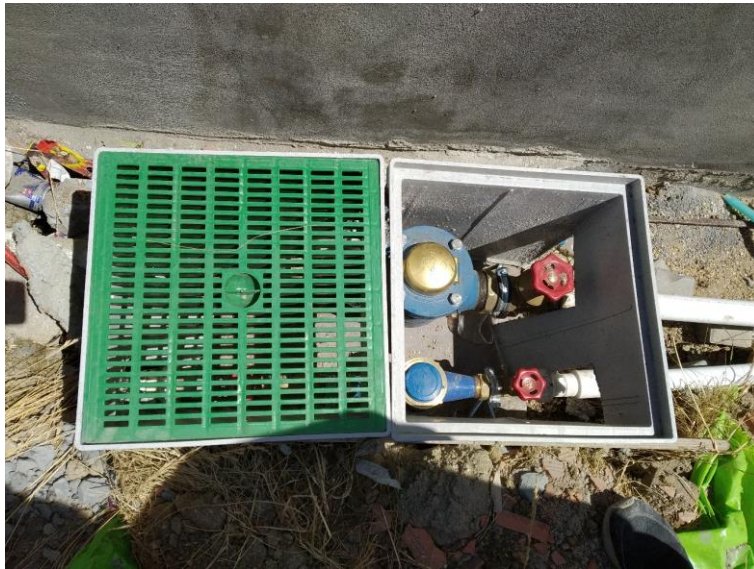
2.7. Su sayacı kutusu yapılmamıştır.

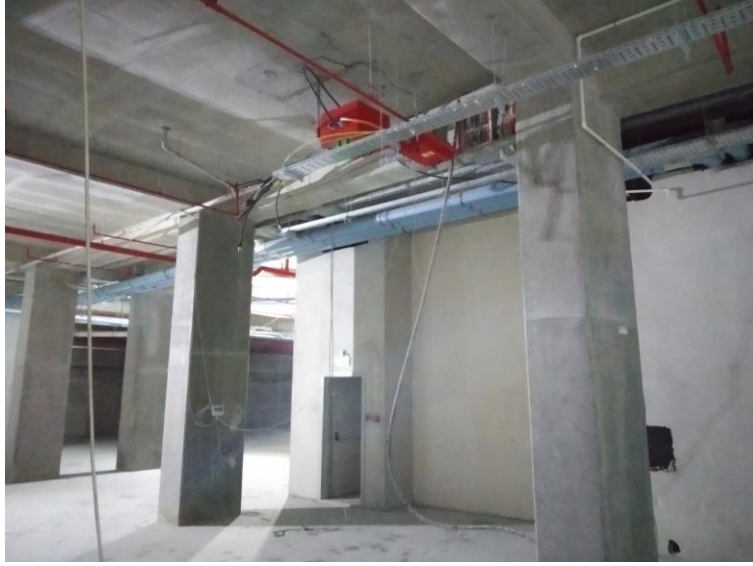
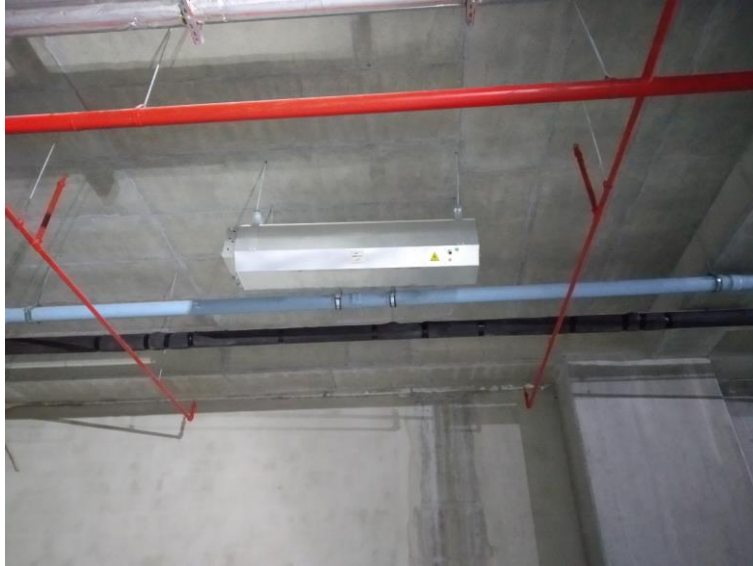
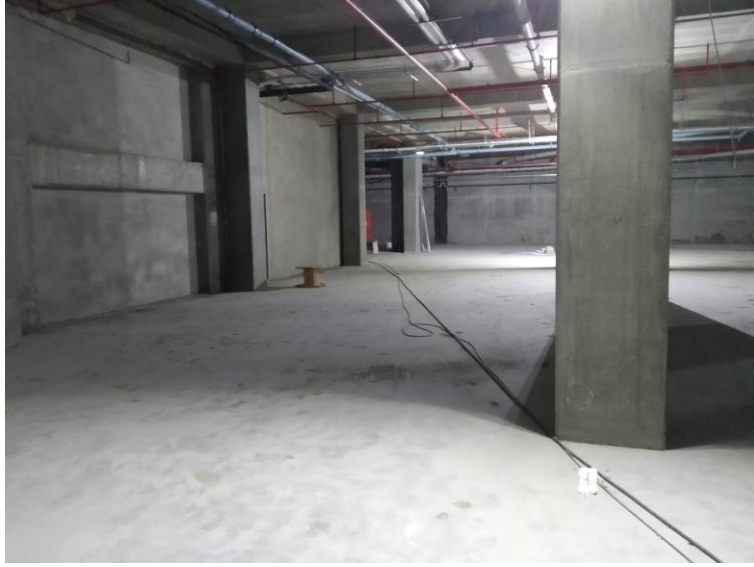
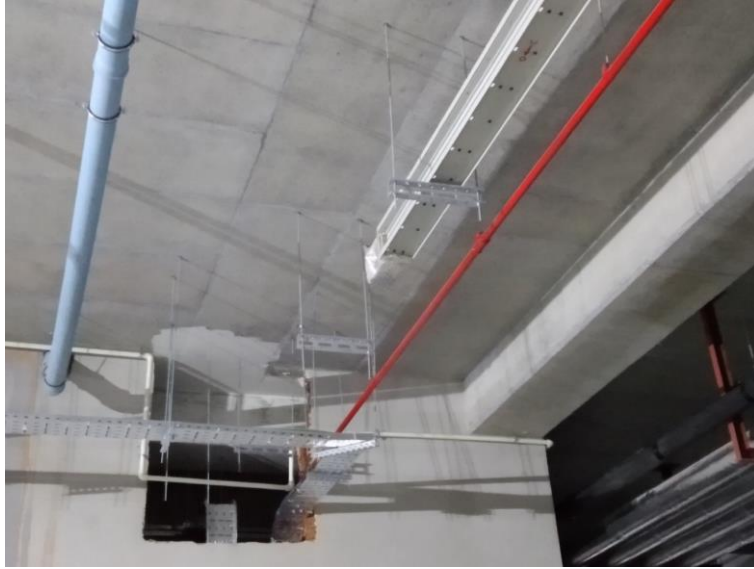
3.1. -1, -2 ve -3 Bodrum katlarında imalat devam etmektedir.

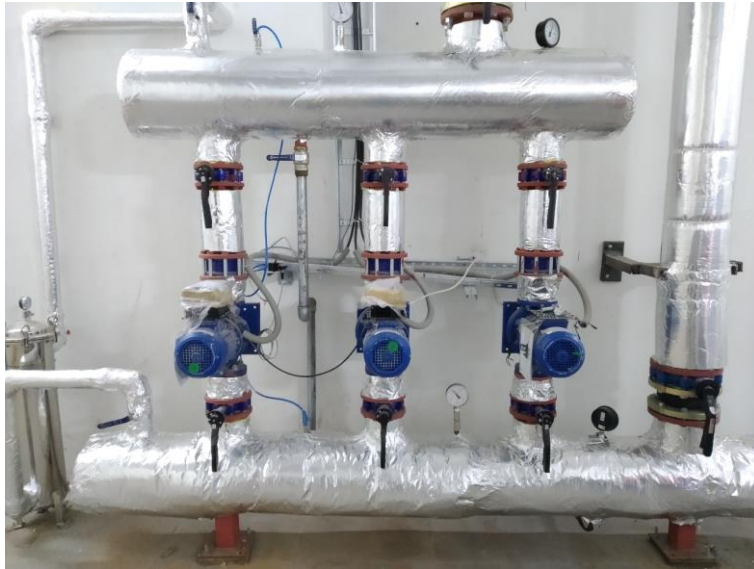
3.2. Mekanik oda adresleme işlemleri yapılmamıştır, eksik motor sürücü vardır.

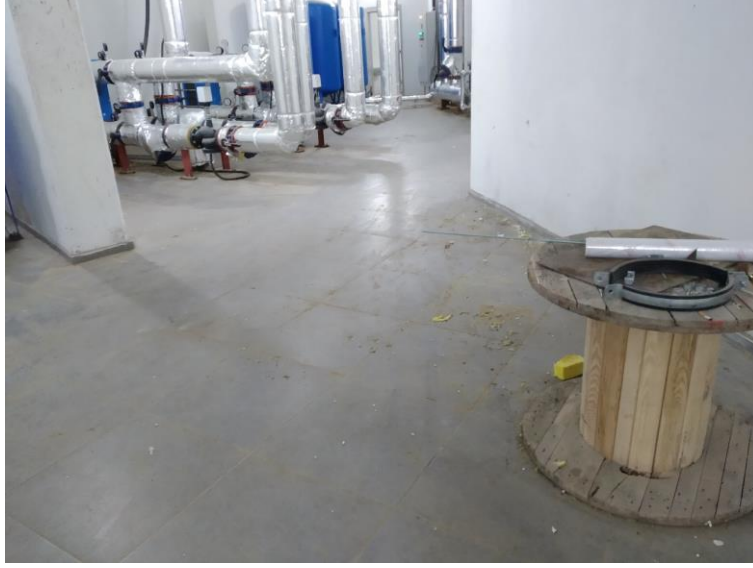
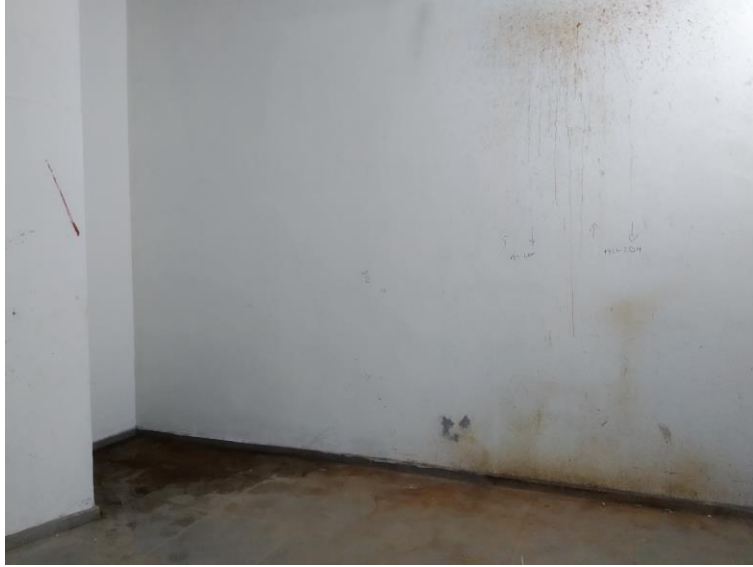
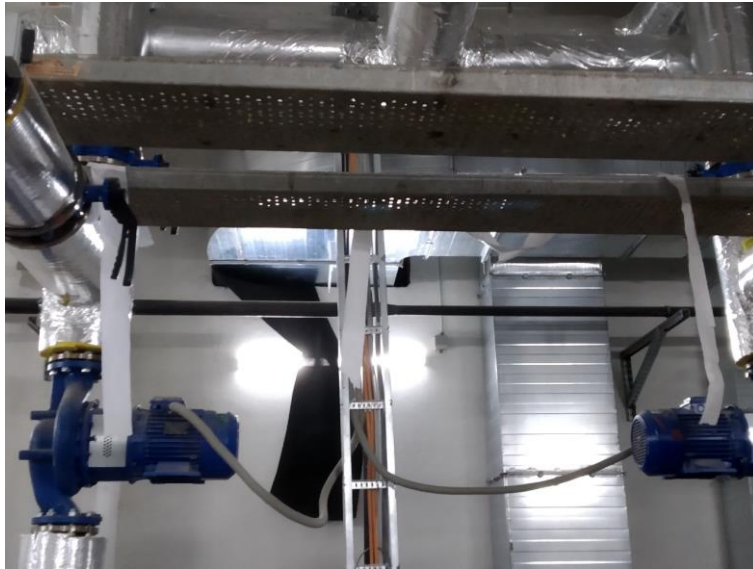
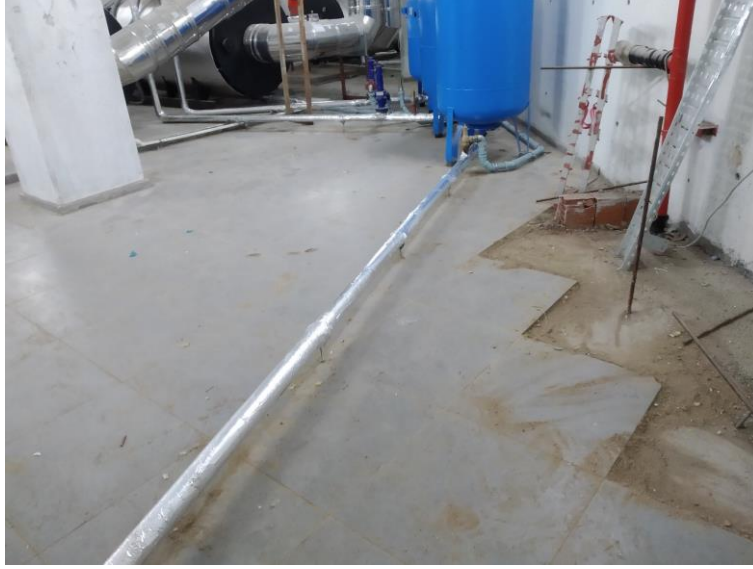
3.3. Mekanik oda genel temizliđi yapılmamıřtır.

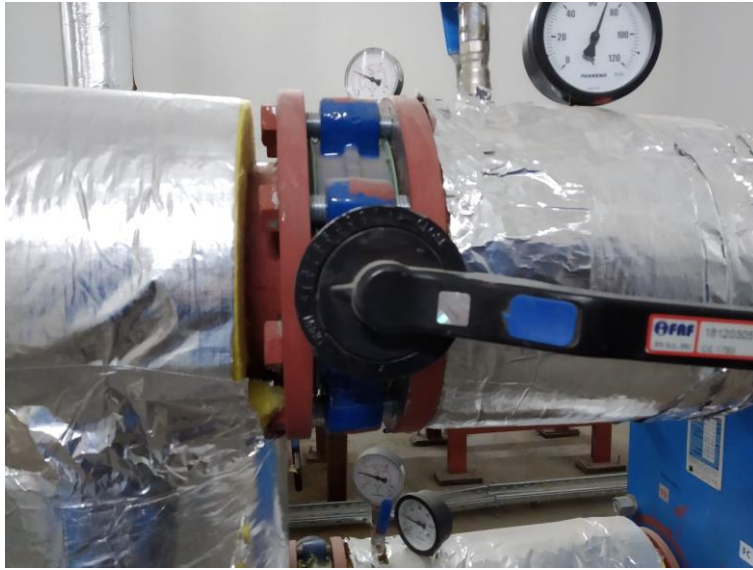
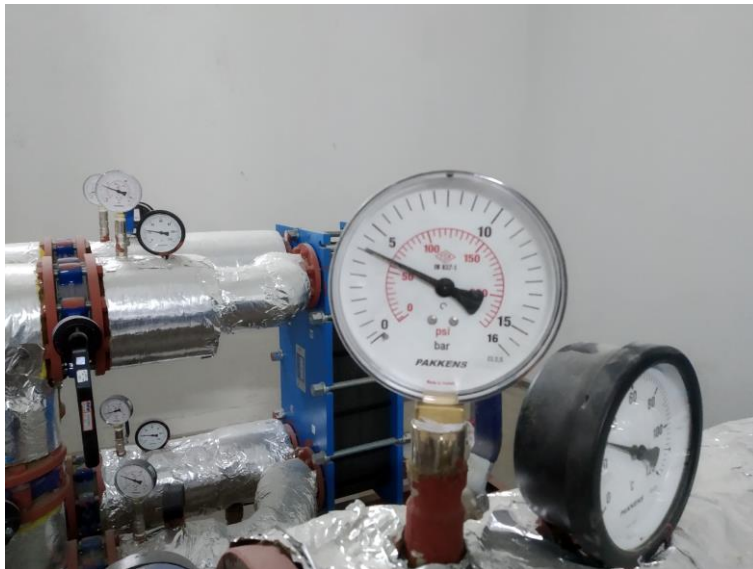
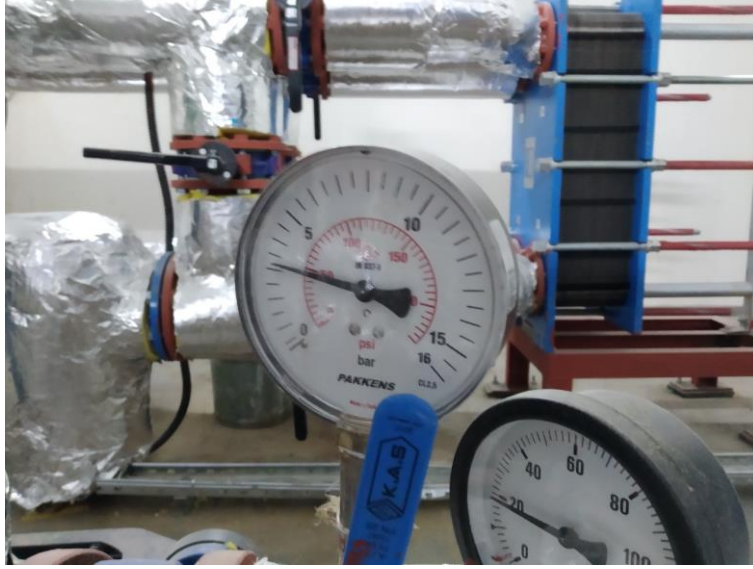
3.4. Eşanjör giriş çıkış hattı arasında basınç farkı normal değer in üzerindedir.

Teknik olarak eşanjör giriş ve çıkış hatları arasındaki basınç farkı max 0,3 bar olmalıdır.

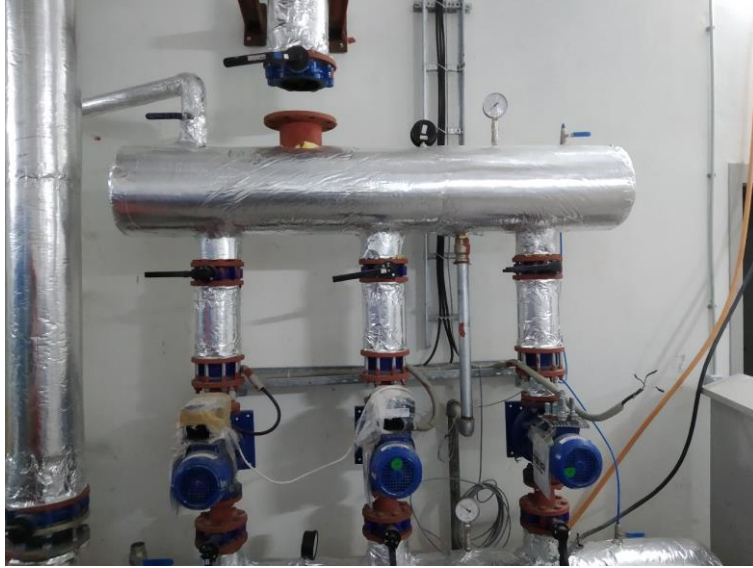
### 3.5. Üst zon ısıtma sisteminde imalat eksikliği vardır.

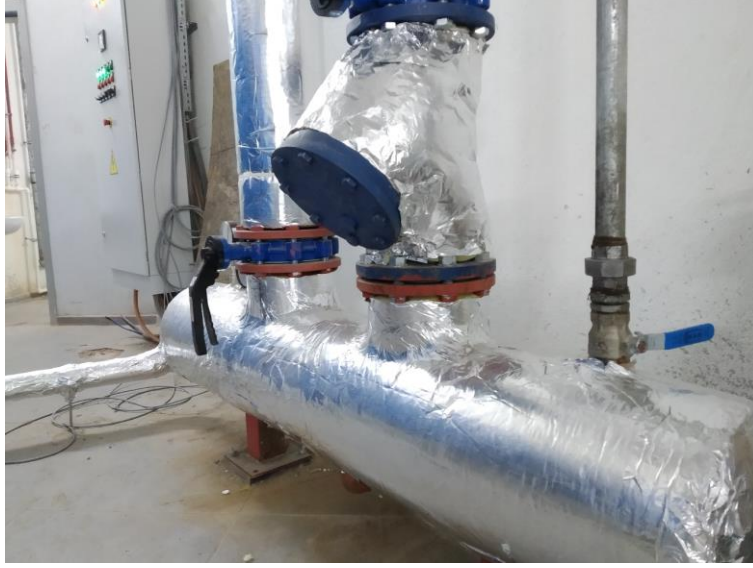
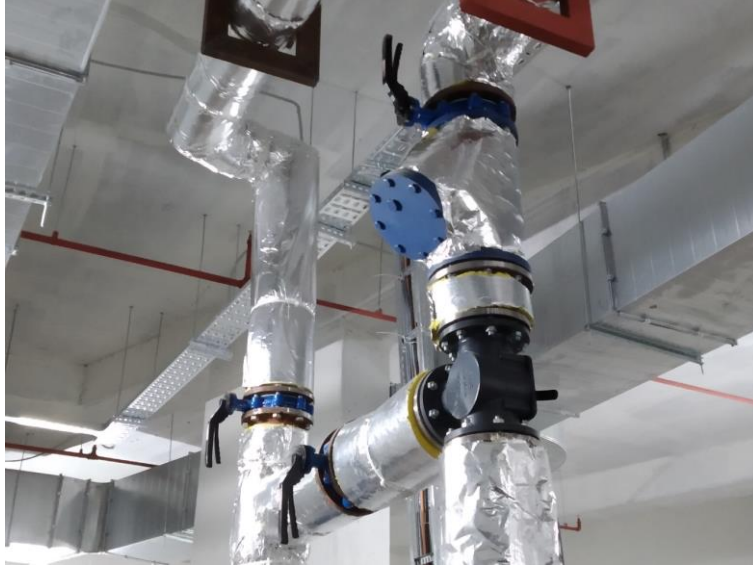
3.6. Pislik tutucuya tahliye hattı döşenmemiş ve gidere bağlanmamıştır.

Bakım veya arıza onarım süreçlerinin daha düzenli ve temiz olması ve cihazlara zarar vermeden müdahale edilebilmesi için pislik tutucuların su giderine boru veya pimaş aracılığı ile bağlanması tavsiye edilir.

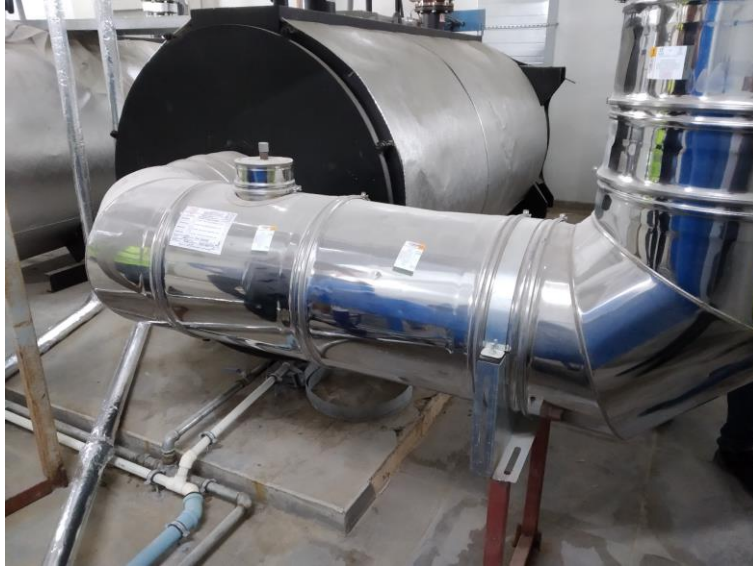
3.7. Kazan hattında nötürize tankı bulunmamaktadır.

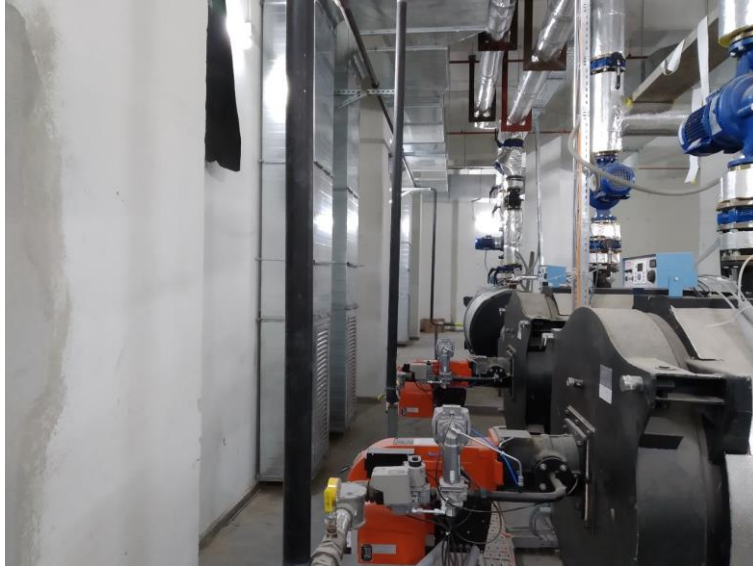
3.9. Doğalgaz boruları sarıya boyanmamıştır.

**Madde 482** - Boru tesisatındaki borular, vanalar, supaplar ve bunlarla ilgili parçalar, taşındıkları maddelere göre ayrı renklerde boyanacak ve kolay görülebilen yerlere belirti işaretleri konulacak ve kollu veya saplı vana ve muslukların üzerinde, bunların açık veya kapalı olduklarını gösteren işaret veya tertibat bulunacaktır.

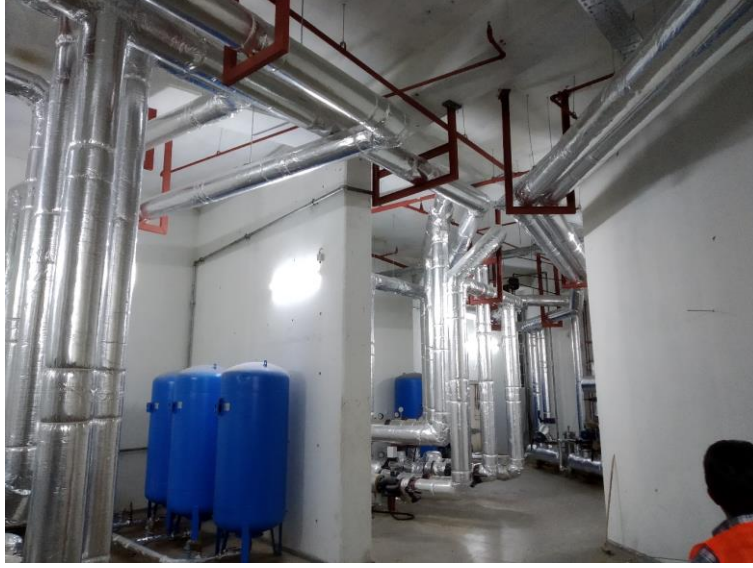
3.10. Mekanik odada yangın ihbar sistemi bulunmamaktadır.

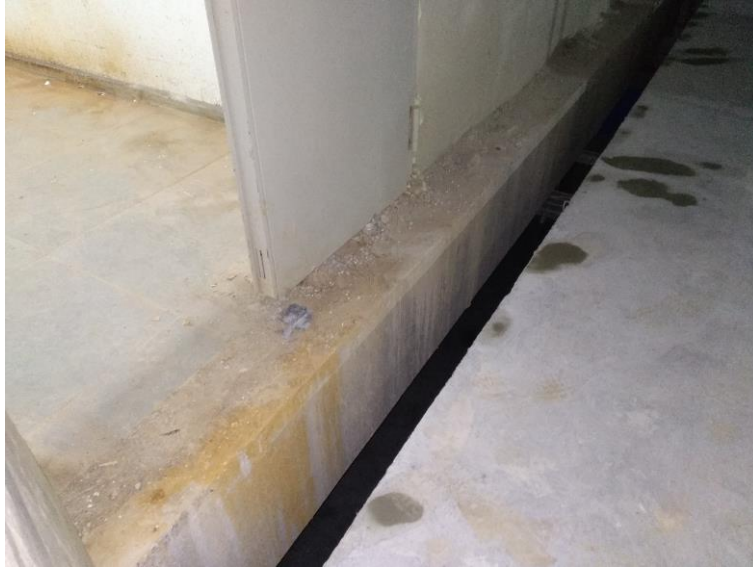
3.11. Dilatasyon geçişleri kapatılmamıştır.

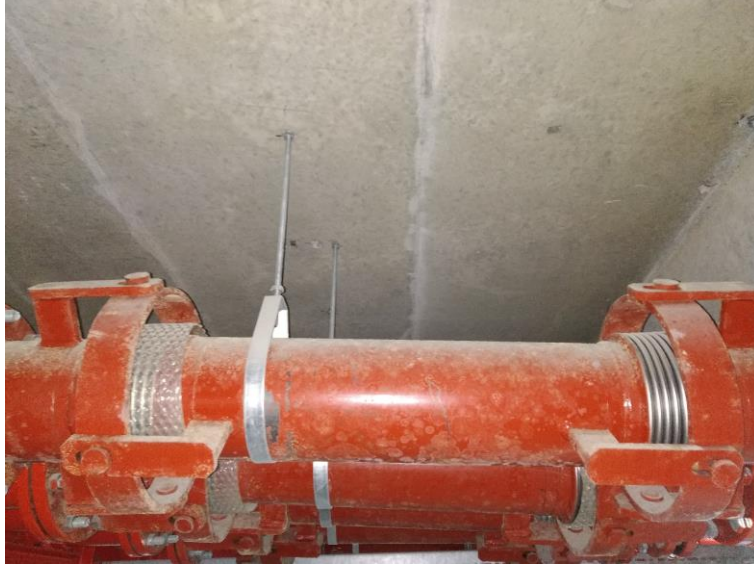
3.12. Yangın söndürme hattında bulunan kompensatörlerdeki armut kelepçeler ve tijler iptal edilmelidir.

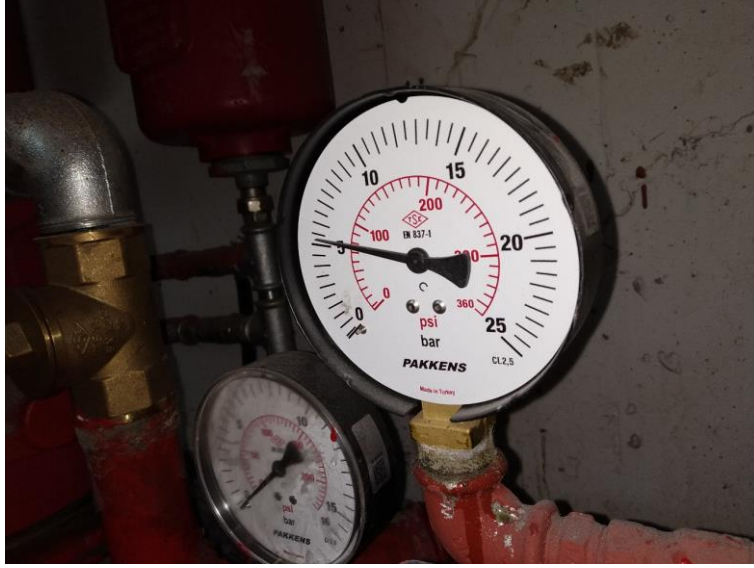
3.13. Yangın pompa sisteminde camsız manometre bulunmaktadır.

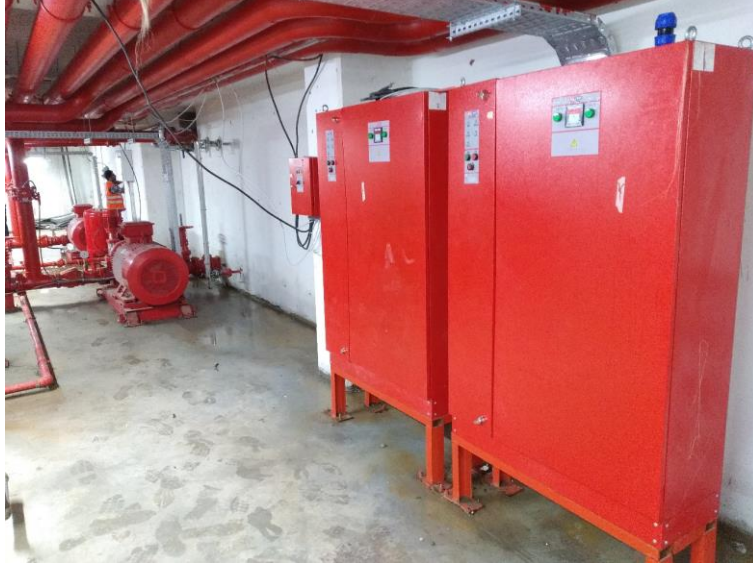
### 3.14. Yangın söndürme sistemi devreye alınmamıştır.

12 - Yangın söndürme ekipmanları her zaman kullanıma hazır bulundurulur, bu ekipmanların mevzuatın öngördüğü periyotlarda bakımı ve kontrolü yapılır. Yangın söndürme ekipmanları kolay kullanılabilir nitelikte olur, görünür ve kolay erişilir yerlere konulur ve bu ekipmanların önlerinde engel bulundurulmaz.

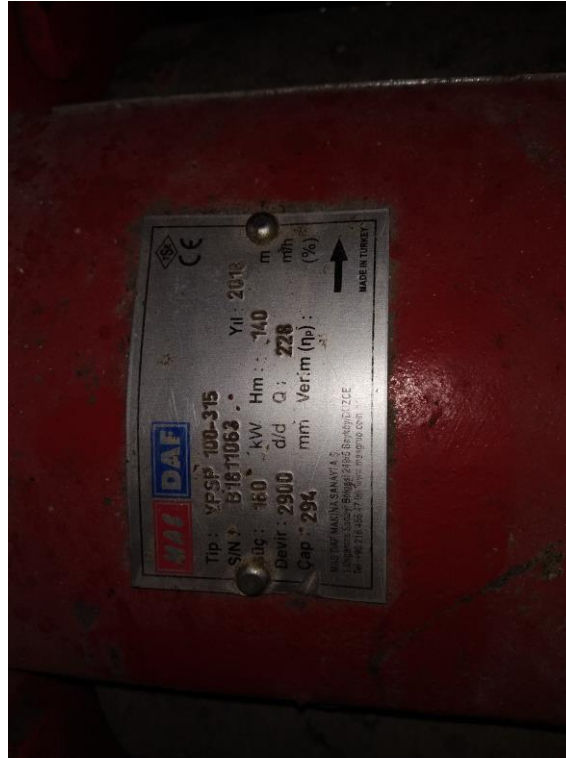
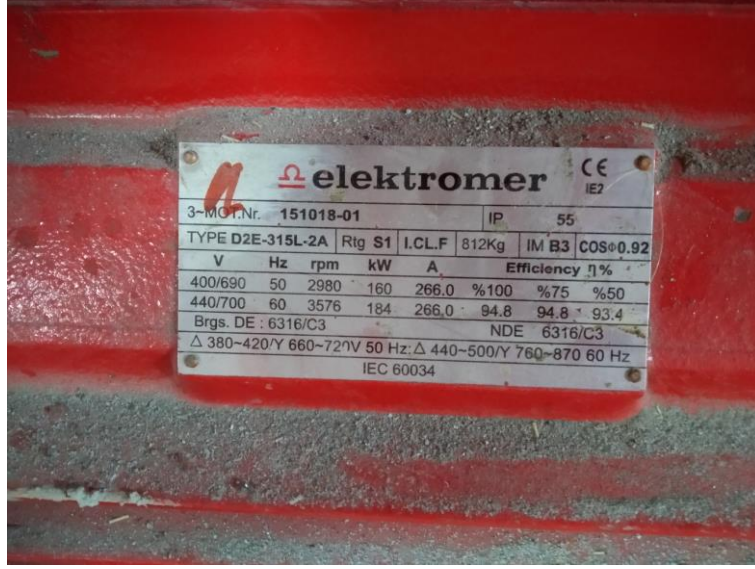
### 3.15. Yangın depo kapasitesi projeden kontrol edilecektir.

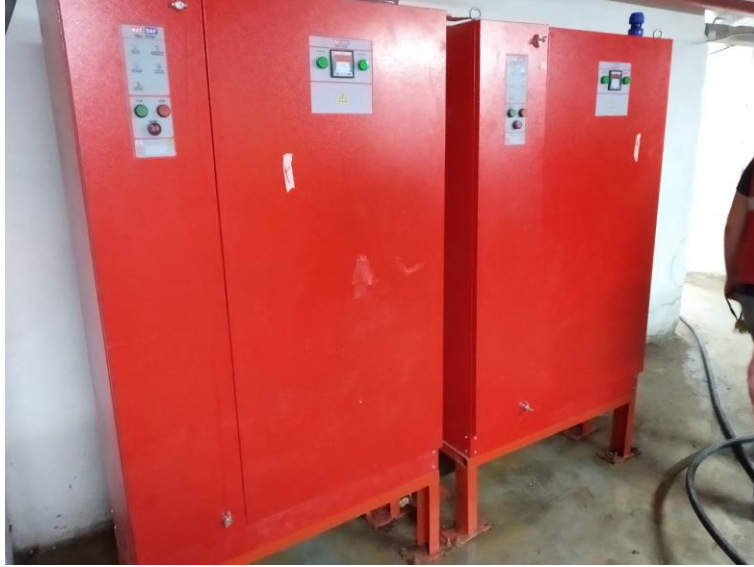
3.16. Yangın söndürme sistemi teknik şartname onayı kontrol edilecektir.

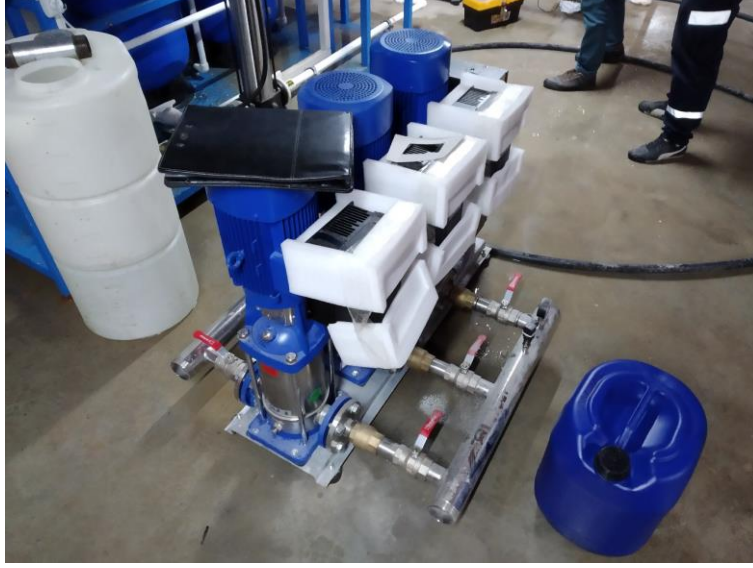
3.17. Havuz pompaları montajı yapılmamıştır.
