PELICAN HILL

Teknik Rapor

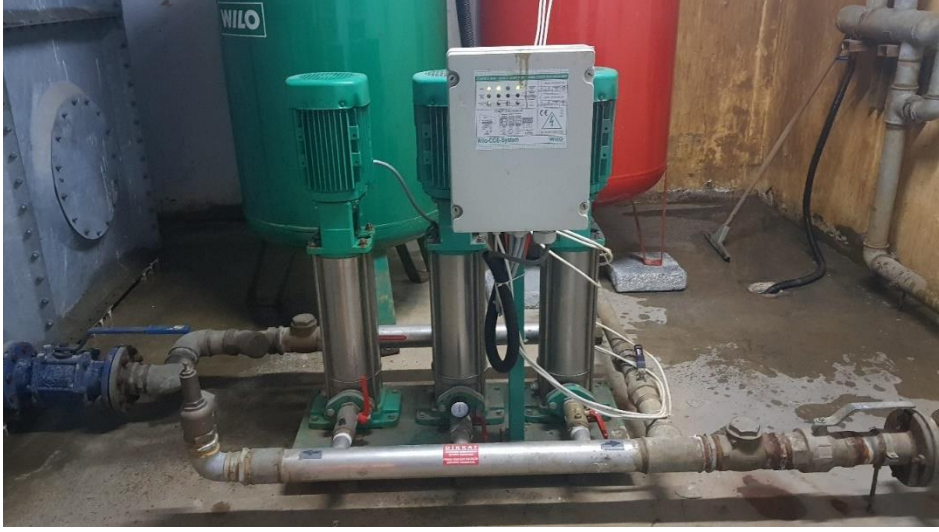
1. Kullanma suyu 1. ve 2. hidroforlar robex vanaları geri kaçırmaktadır.

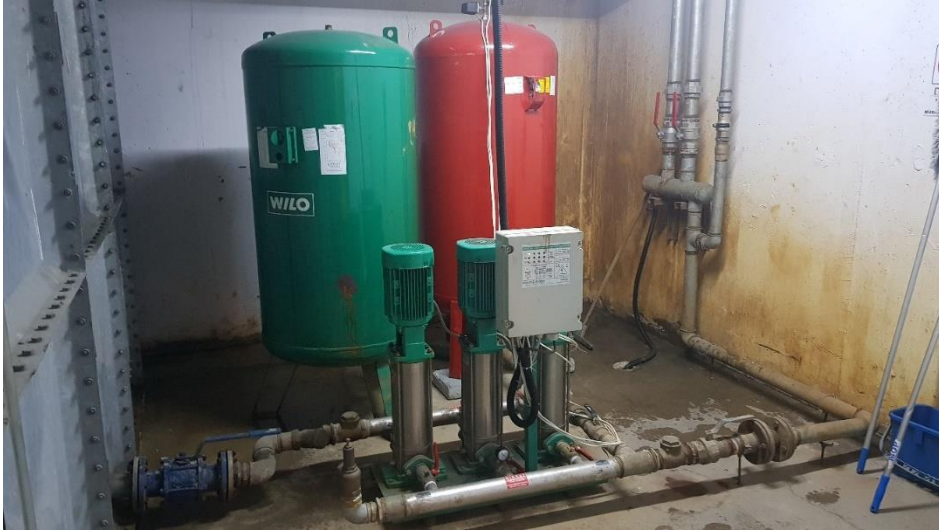
2. Genleşme tank ön gaz basıncı minimum 6,5 bar olması gerekirken 2,5 bar olarak ölçülmüştür.

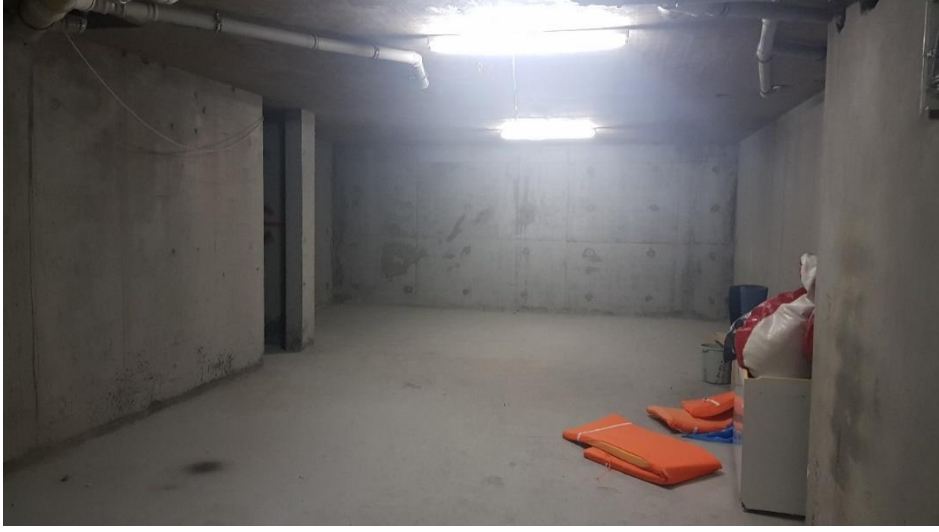
3. Sığınaklarda havalandırma, yangın ihbar sistemi ve yangın söndürme sistemi bulunmamaktadır.

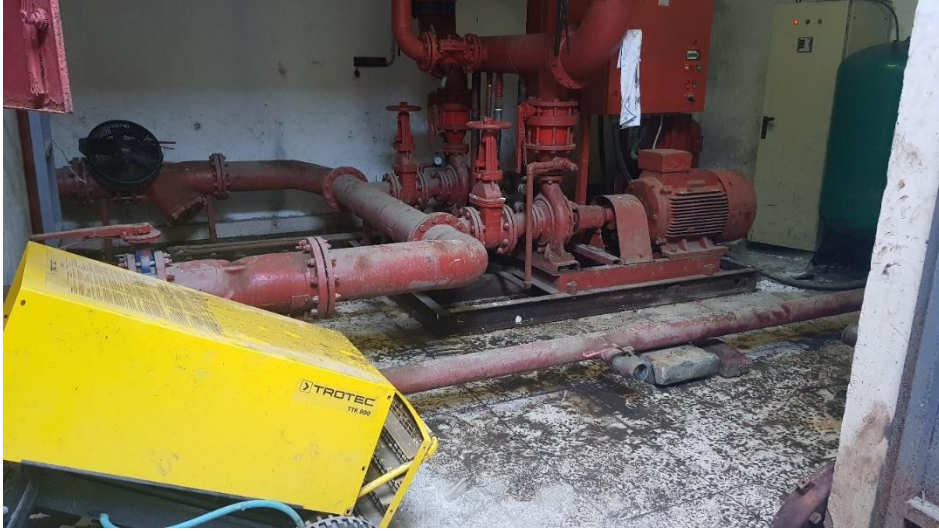
4. Pompa dairesi su altında kalmıştır.

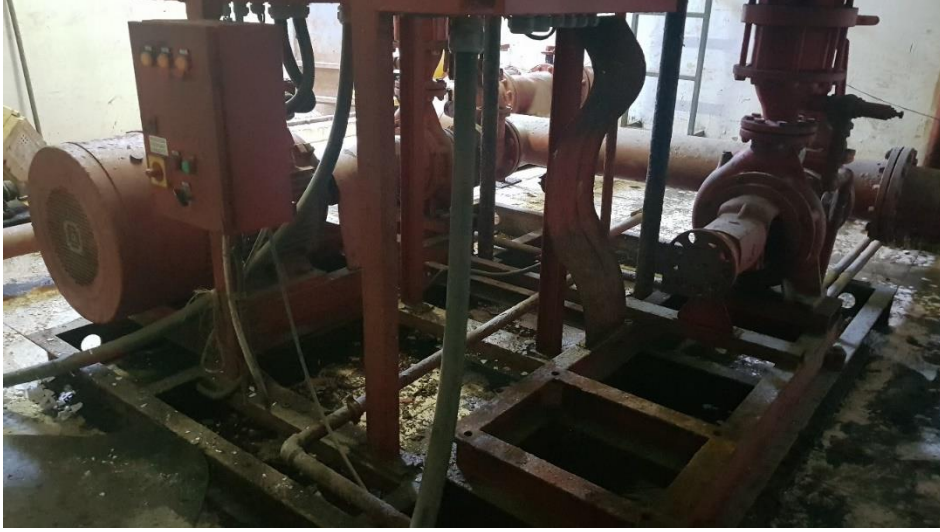
5. Joker ve ana yük pompalar bakım için servise verilmiş olup mevcut değildir.

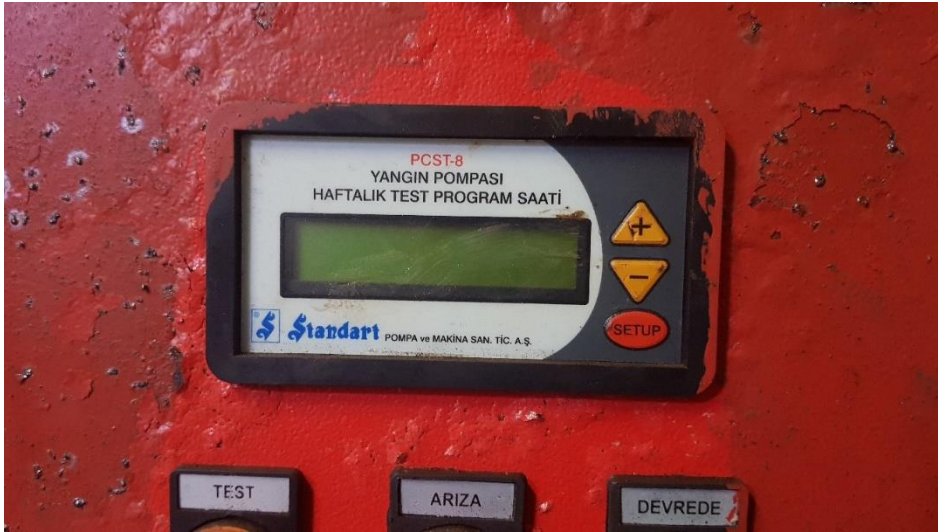
6. Devrede olan yangın pompasının haftalık test program çalışmamaktadır.

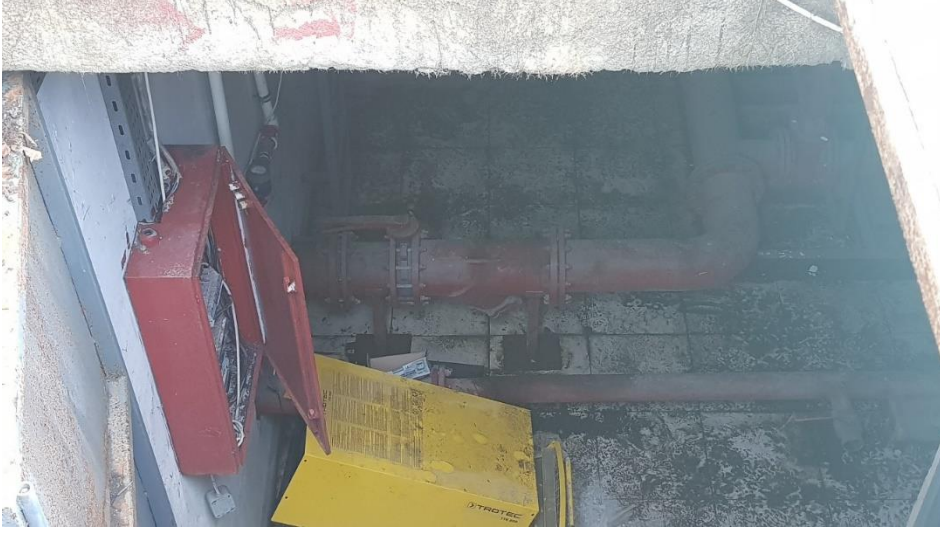
7. Yangın söndürme sisteminde pislik tutucu vardır.

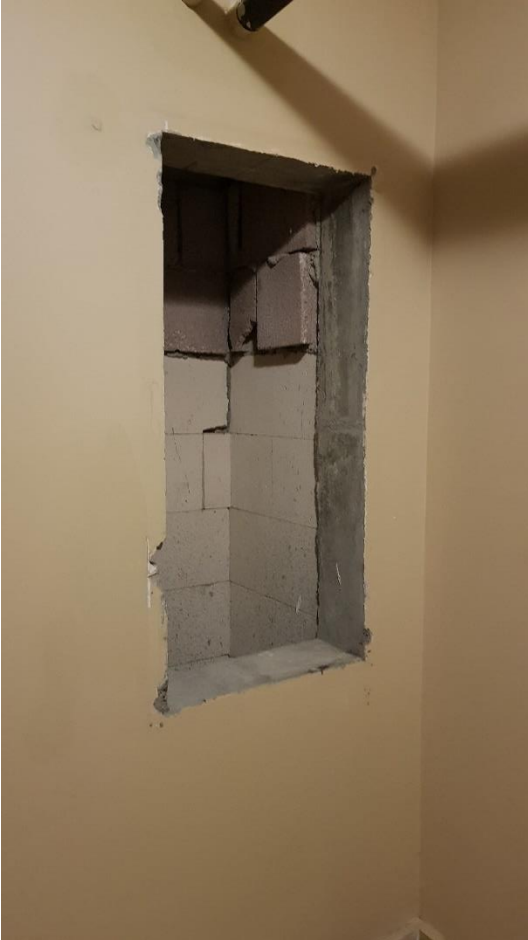
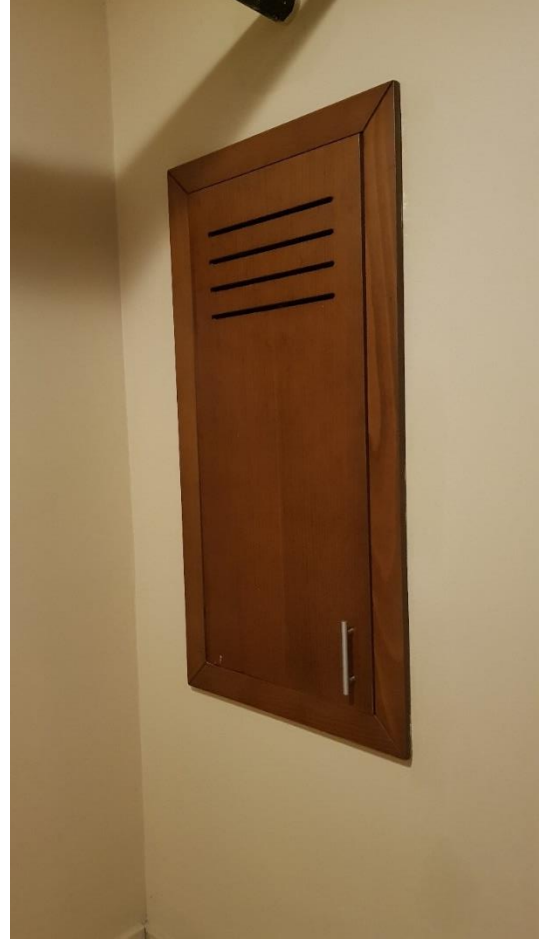
8. Şaft boşluğunun kapağı mevcut değildir.

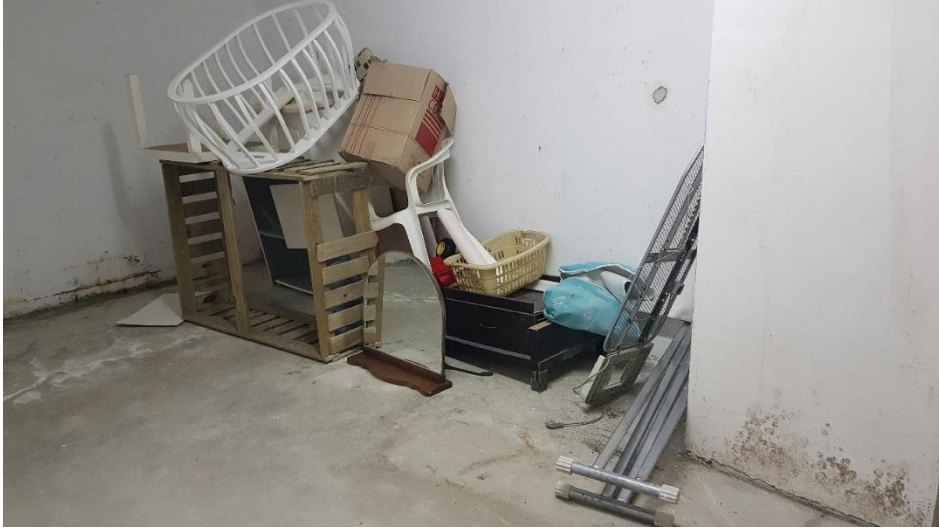
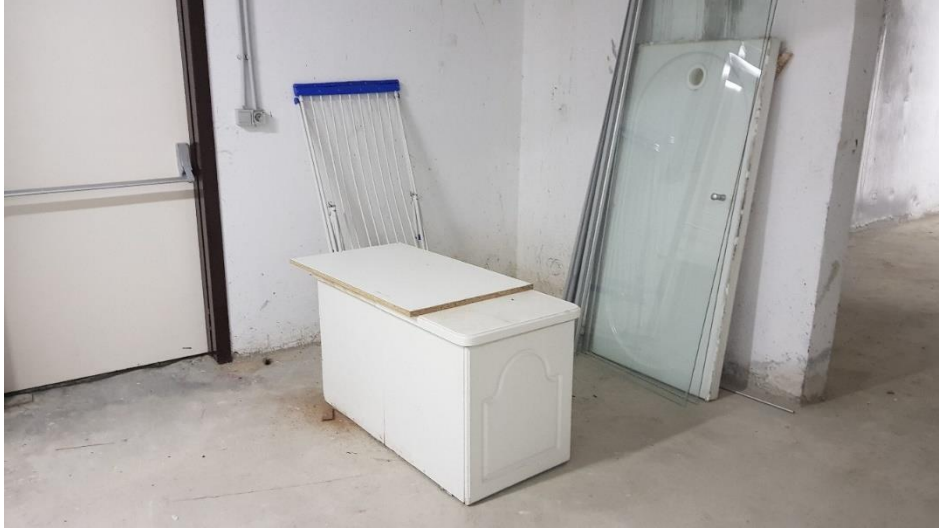
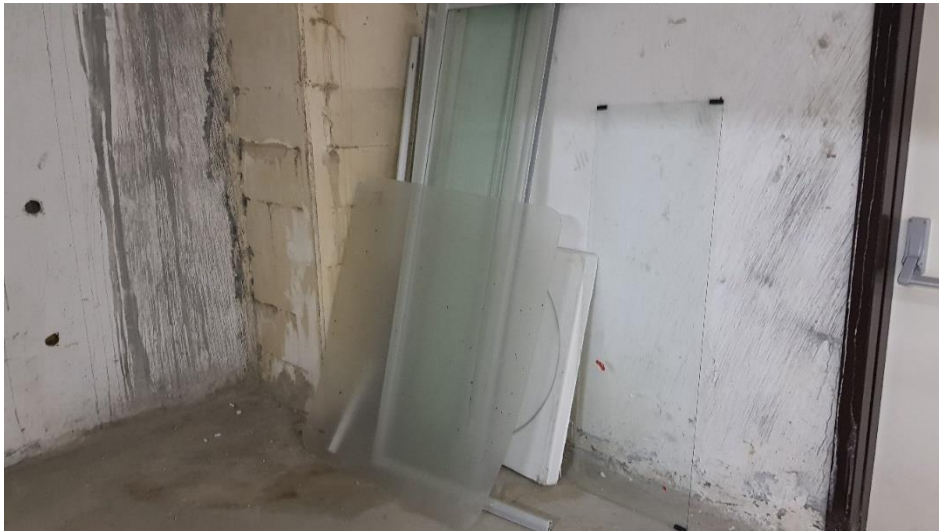
9. Sığınaklarda atıl malzemeler bulunmaktadır.

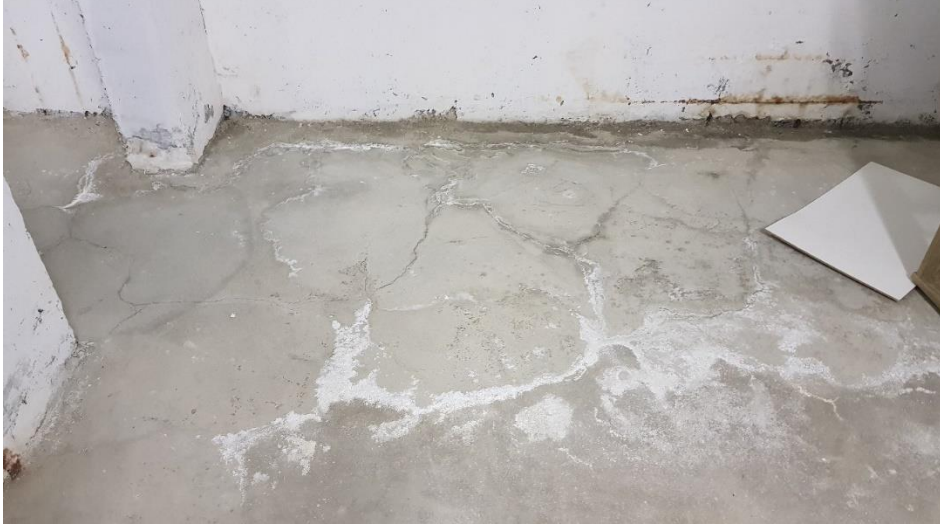
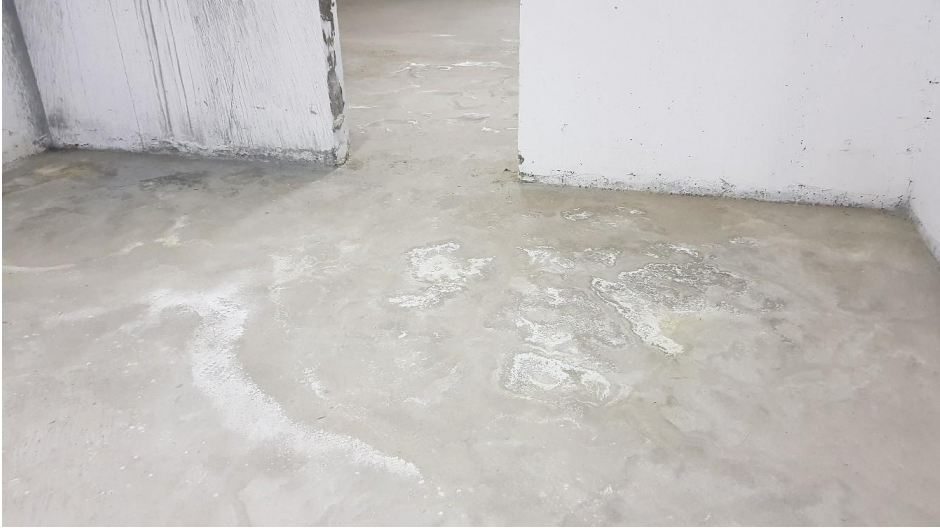
10. Sığınaklar zeminden ve duvarlardan su almaktadır, izolasyon sorunu vardır.

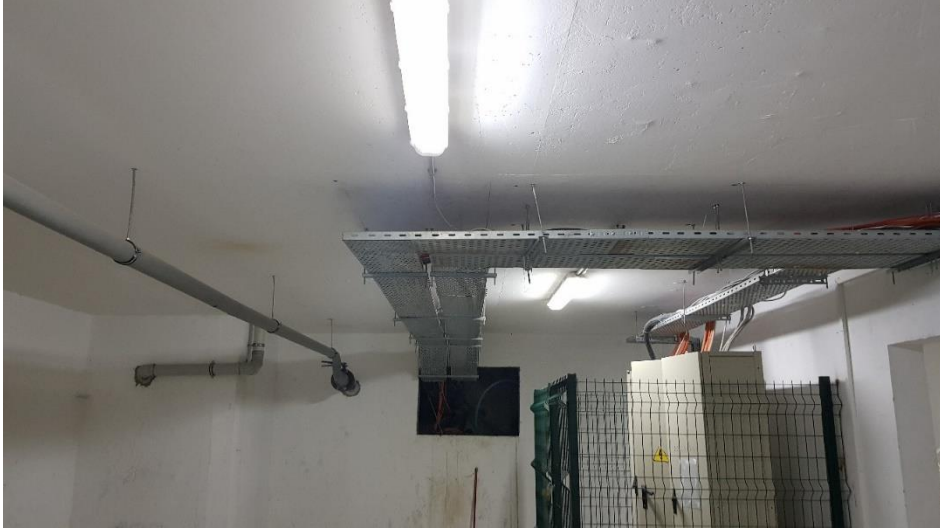
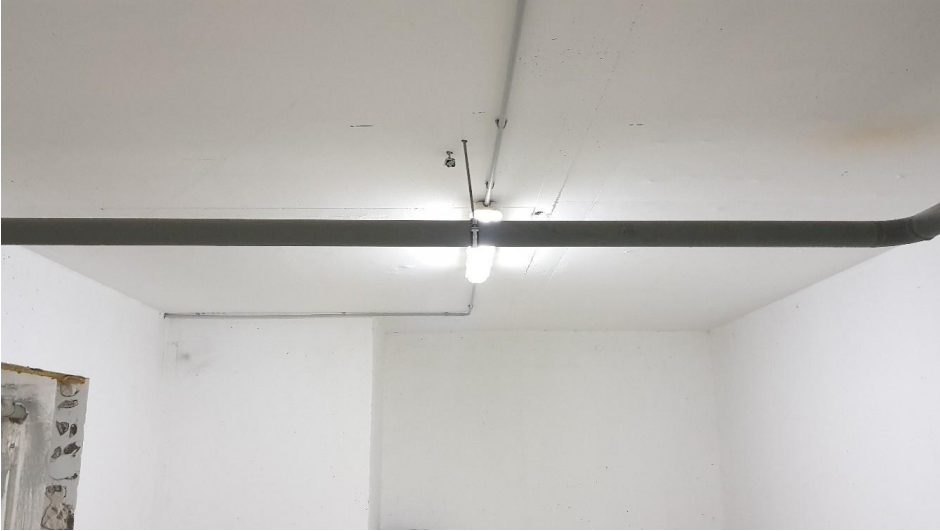
11. Sığınaklarda yangın ihbar ve havalandırma mevcut değildir.

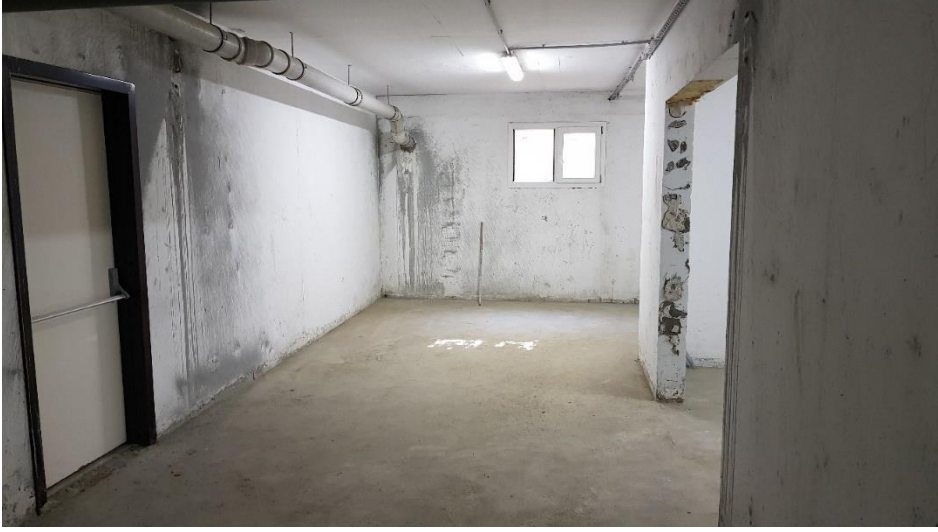
12. Sığınakta mutfak ile wc mevcut değildir.

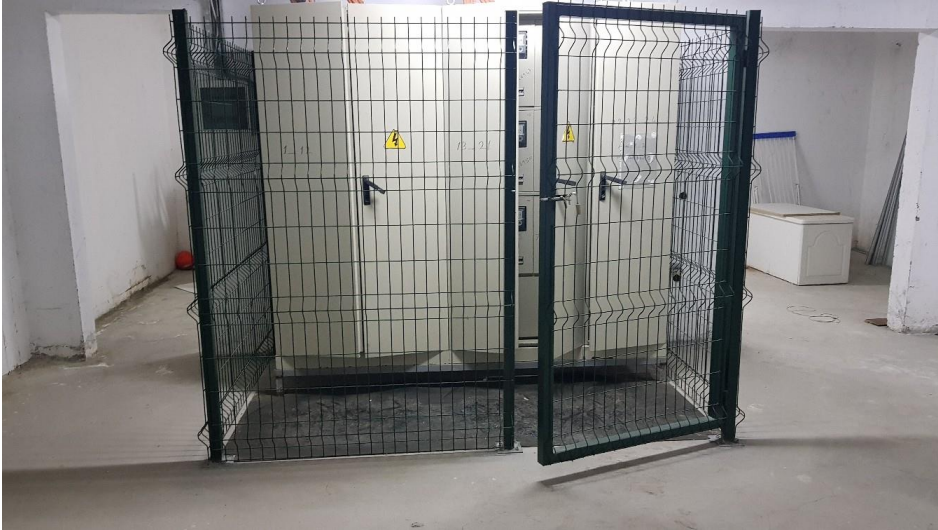
13. Elektrik panolarının bulunduğu bölge kilitli değildir.

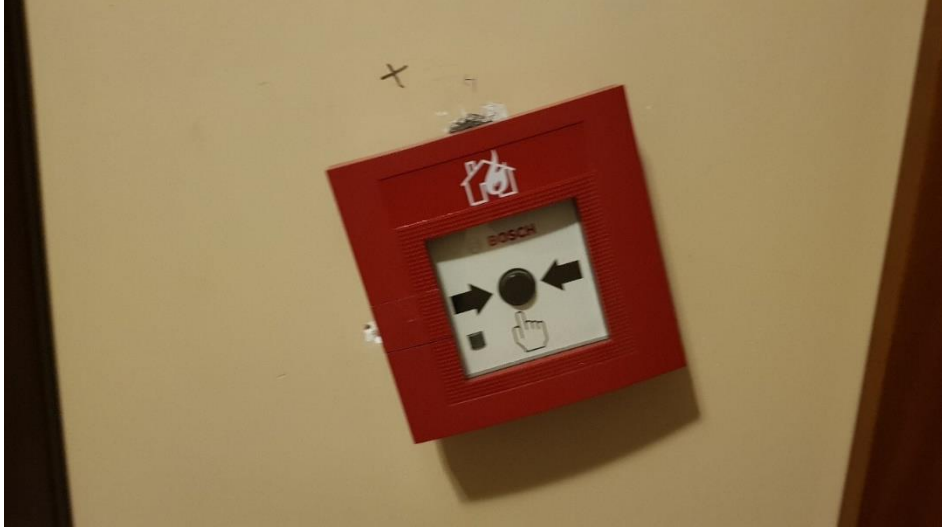
14. Katlarda bulunan yangın ihbar butonlarında sabit olmayanlar mevcuttur.

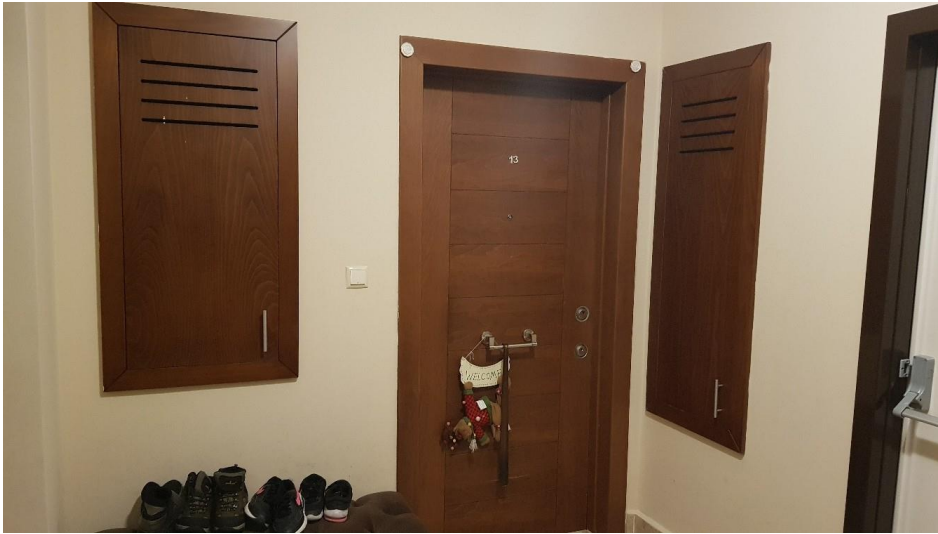
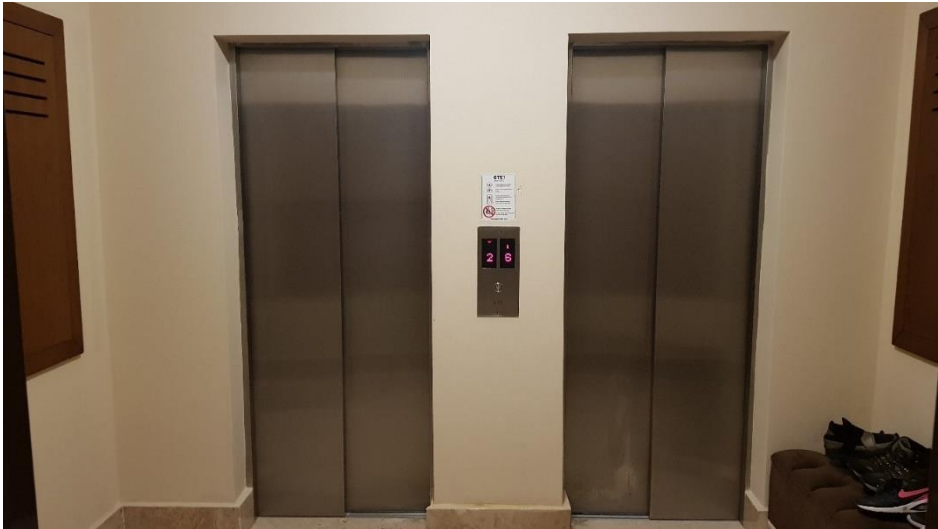
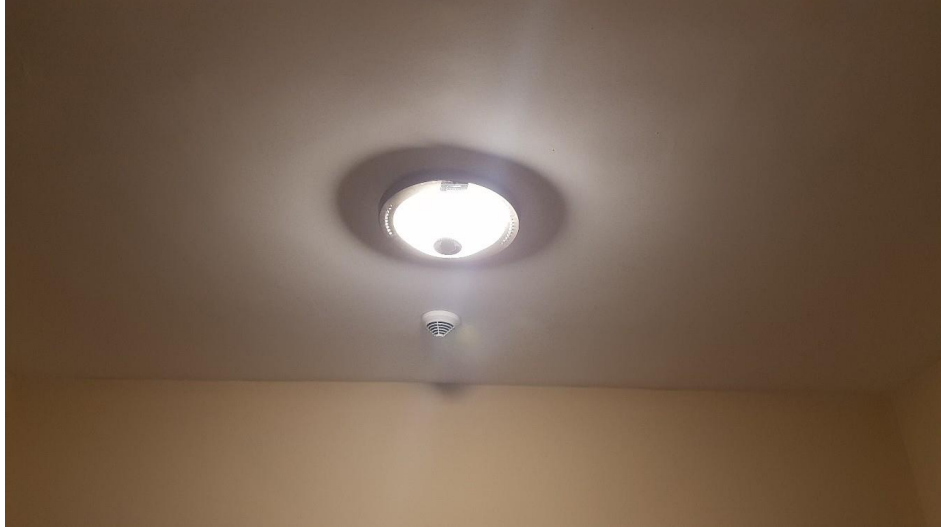
15. Bina içerisinde yangın söndürme dolabı, tüpleri ve spring hattı mevcut değildir.

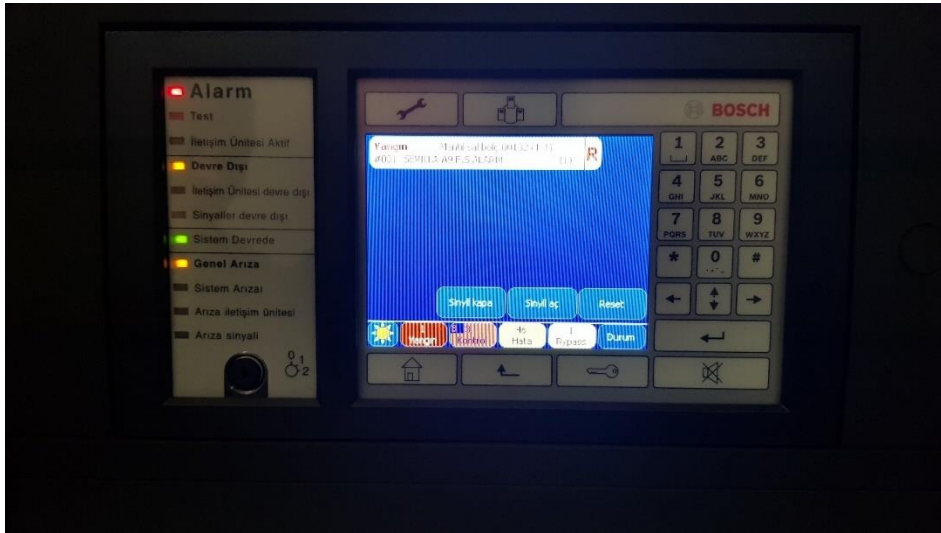
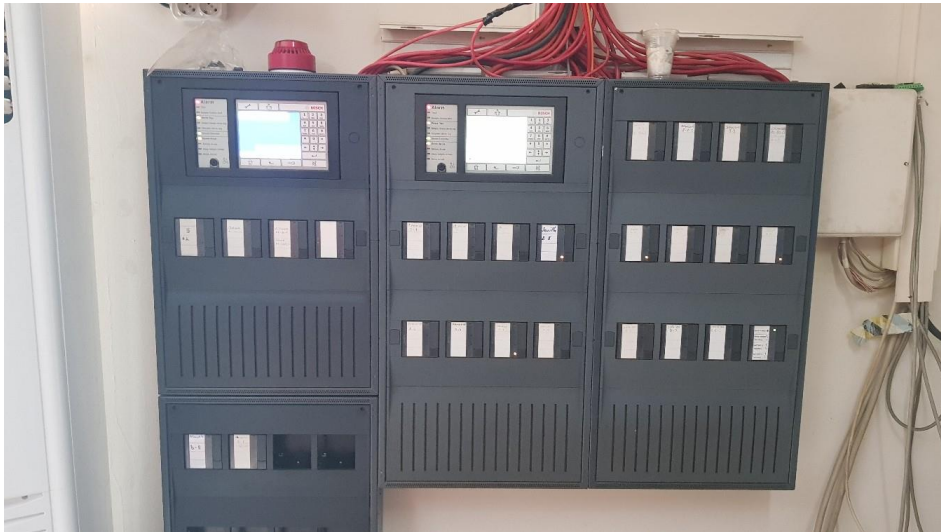
16. CCTV odasında bulunan yangın ihbar panellerinde lokasyon bazlı arızalar mevcuttur.

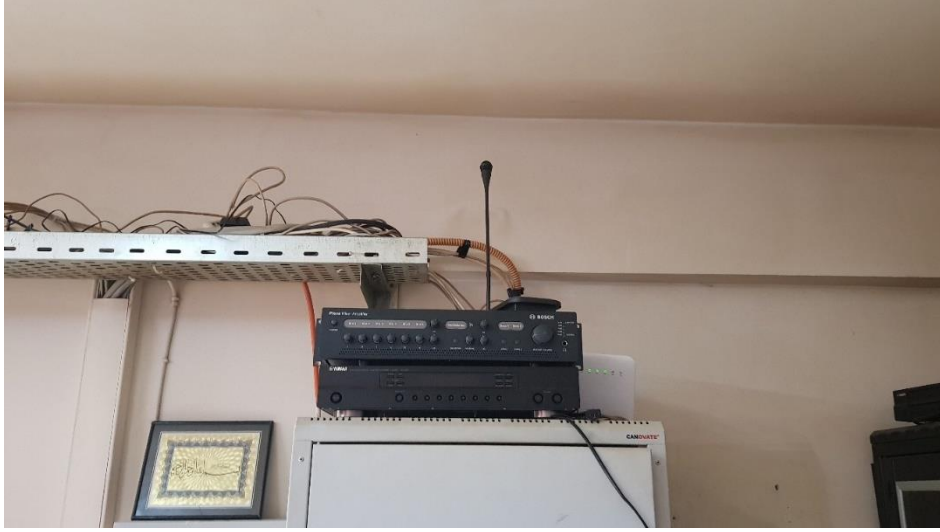
17. Acil anons sistemi devre dışı durumdadır.

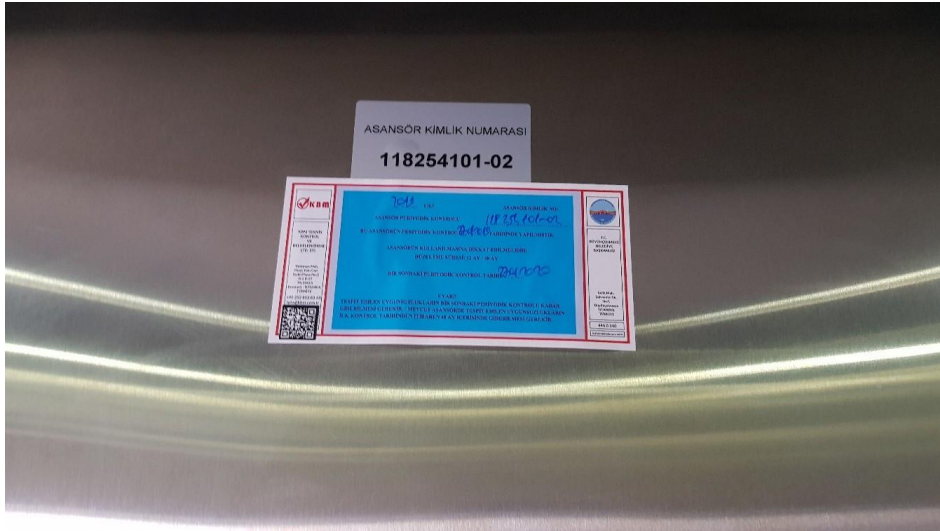
18. Asansör mavi etiketlidir.

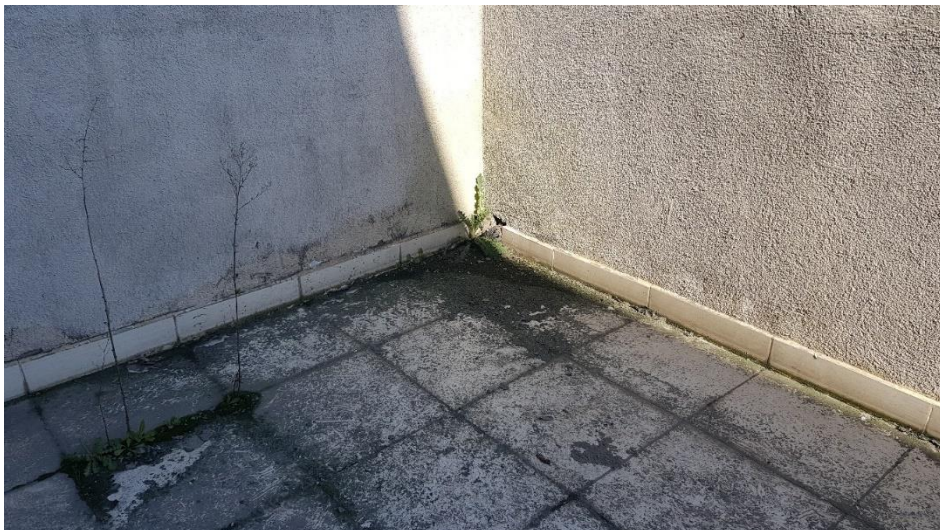
19. Teras gideri tıkalıdır.

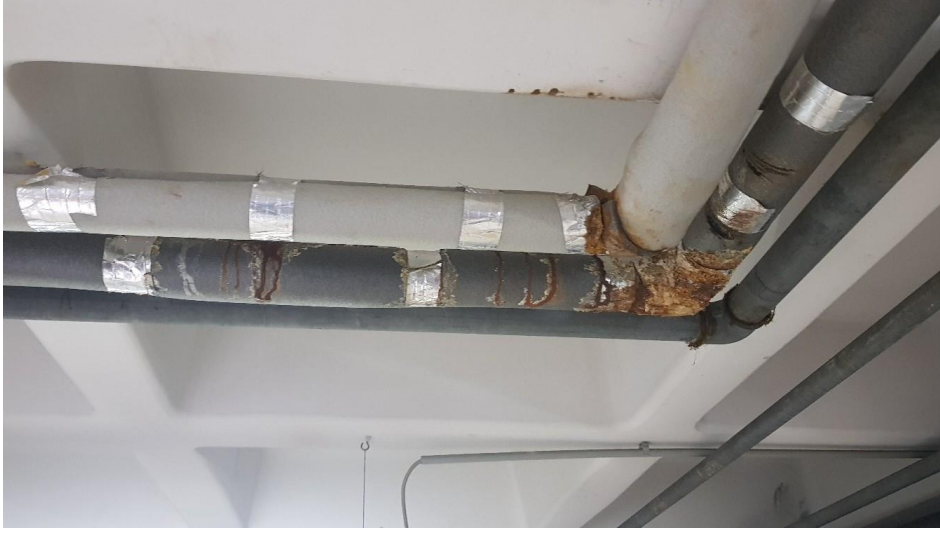
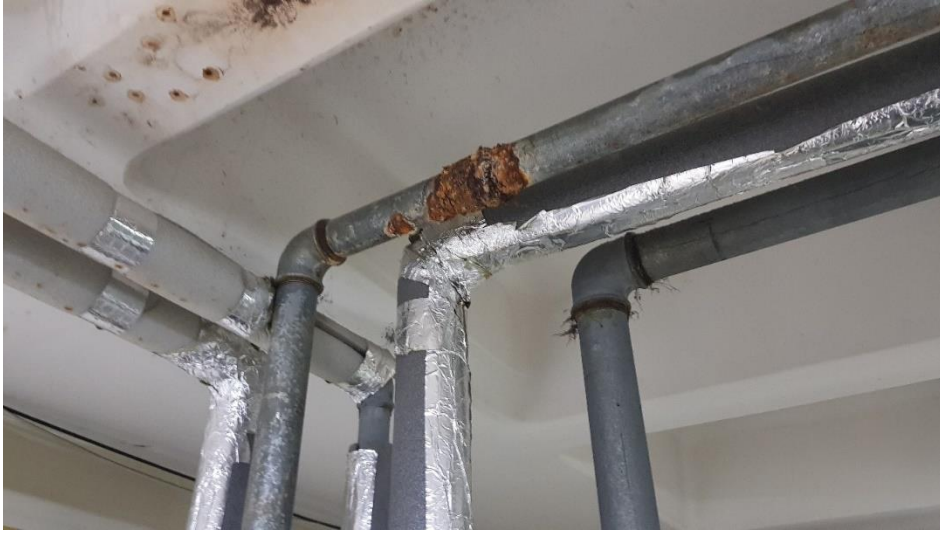
20. Boyler sıcak su hattında kaçak mevcuttur.

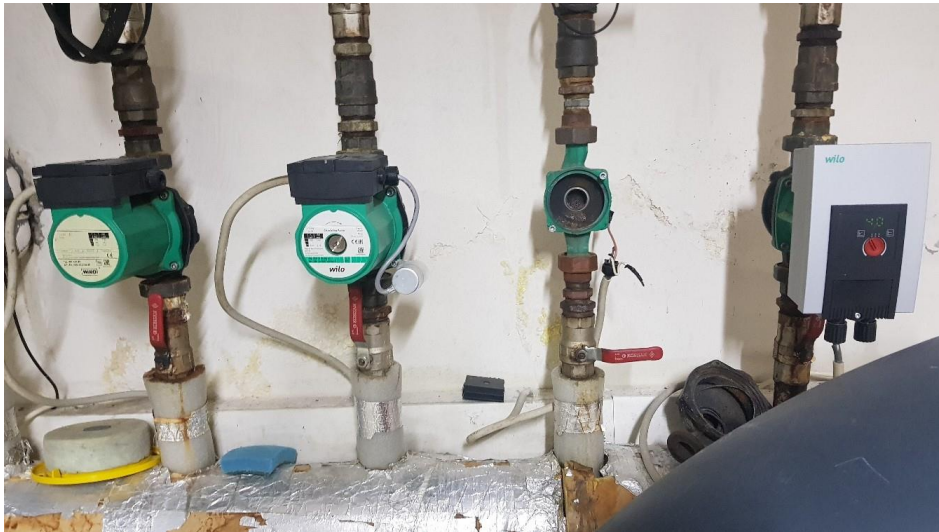
21. Eksik sirkülasyon pompası vardır.

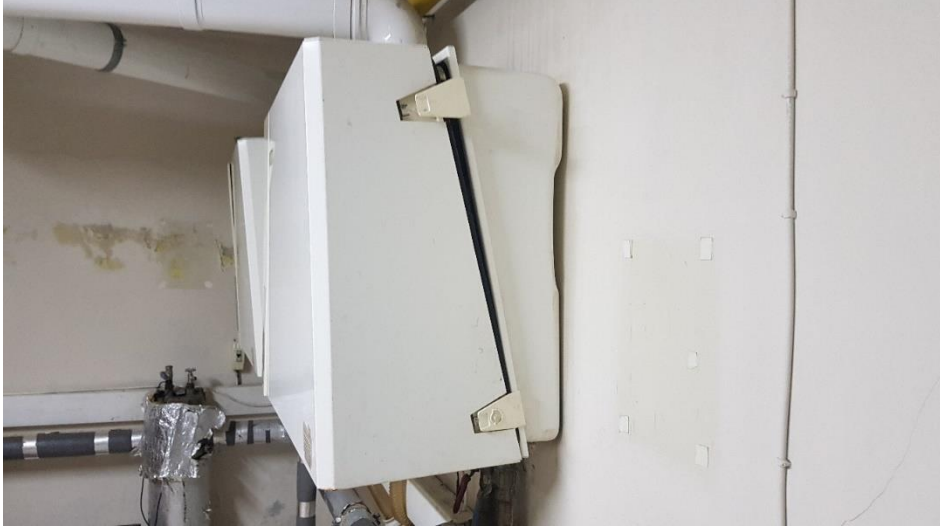
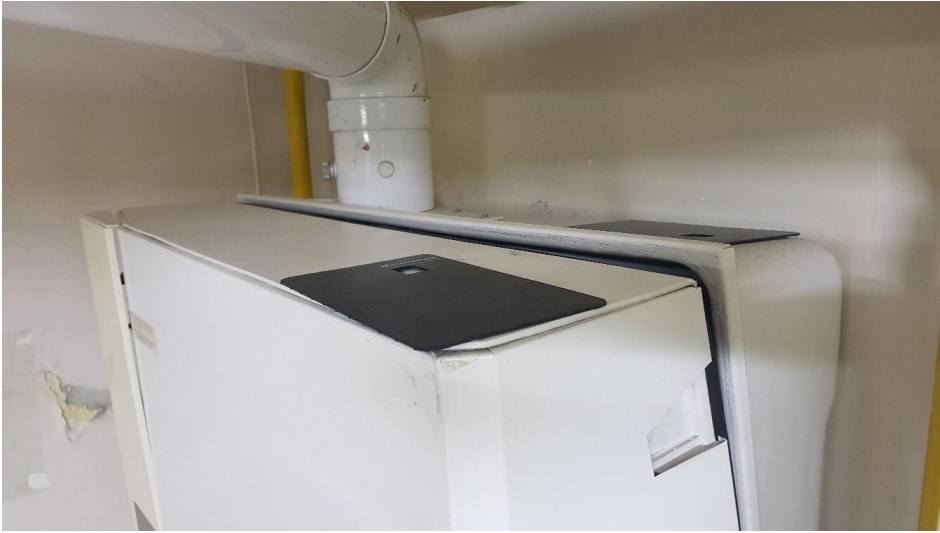
22. Kazan kapakları kapalı değildir.

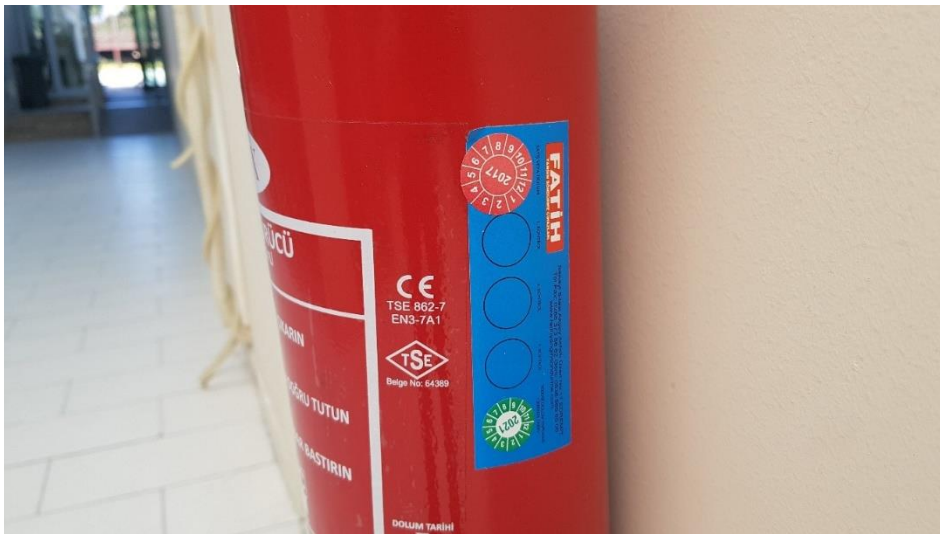
23. Yangın tüpü yıllık kontrolleri yapılmamıştır.

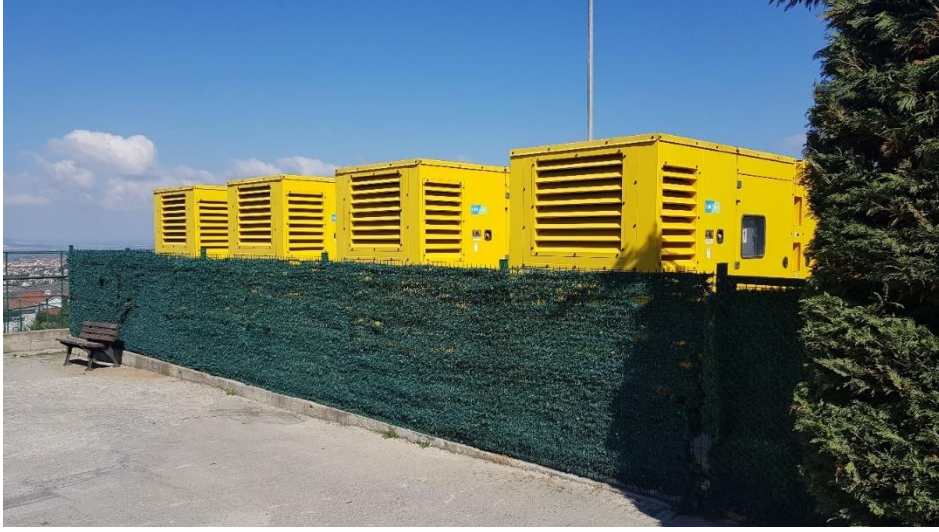
24. Beyana göre; elektrikler kesildiğinde jeneratörlerin devreye girmediği belirtilmiştir.

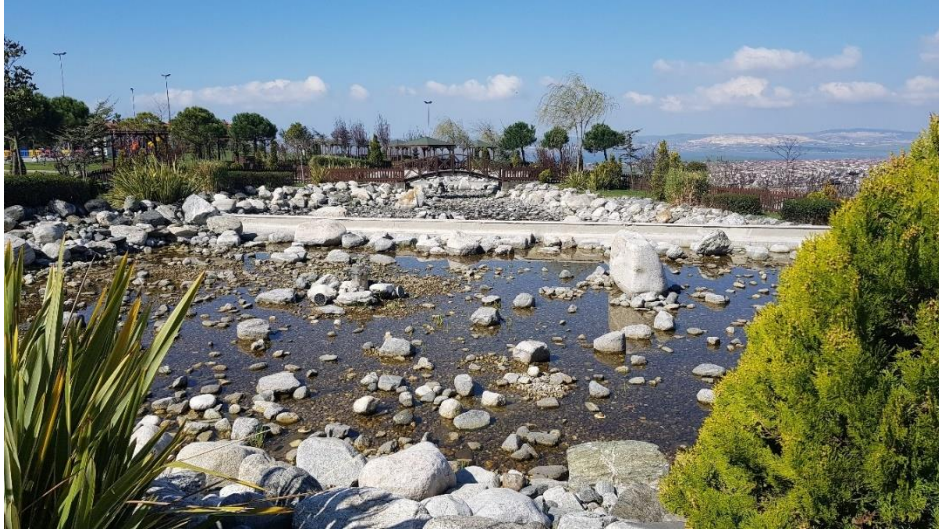
25. Beyana göre; süs havuzunda su kaçağı olması nedeniyle havuzun boşaltıldığı ve pompaların söküldüğü belirtilmiştir.
